# Rapport de Repérage des matériaux et produits contenant de l'amiante avant réalisation de travaux dans un immeuble bâti

Numéro de dossier : MA2202013907  
Date d'intervention : 10/02/2022

W000  
8 SQUARE DE LORIENT (W000)  
77000 Melun

PRELEVEMENT SEULEMENT DANS LE HALL D'ENTREE SUITE SINISTRE SOL ET MUR

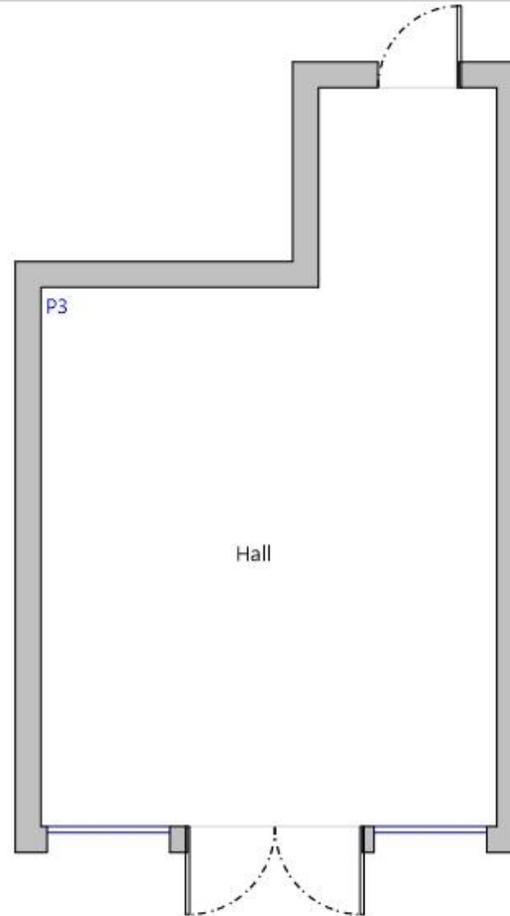
Rez-de-chaussée Sol

<b>Planche de repérage des matériaux et produits amiantés</b>
Affaire	MA2202013907
Opération	WACHE kévin
Site	W000
	8 SQUARE DE LORIENT (W000)
	77000 Melun
Date de réalisation	22/02/2022
<b>Matériaux et produits contenant de l'amiante</b>	
	Surface amianté
	Linéaire / paroi amianté (type 1)
	Linéaire / paroi amianté (type 2)
	Conduit amianté
<b>Sondages destructifs / Prélèvements</b>	
	Px Prélèvement Positif
	Prélèvement négatif
	Sondage destructif
<b>Types de murs</b>	
	Mur Porteur
	Mur Cloison (type 1)
	Mur Cloison (type 2)
	Gaine technique
<b>Eléments ou pièces non visités</b>	
	Local non visitée
	Elément non visité

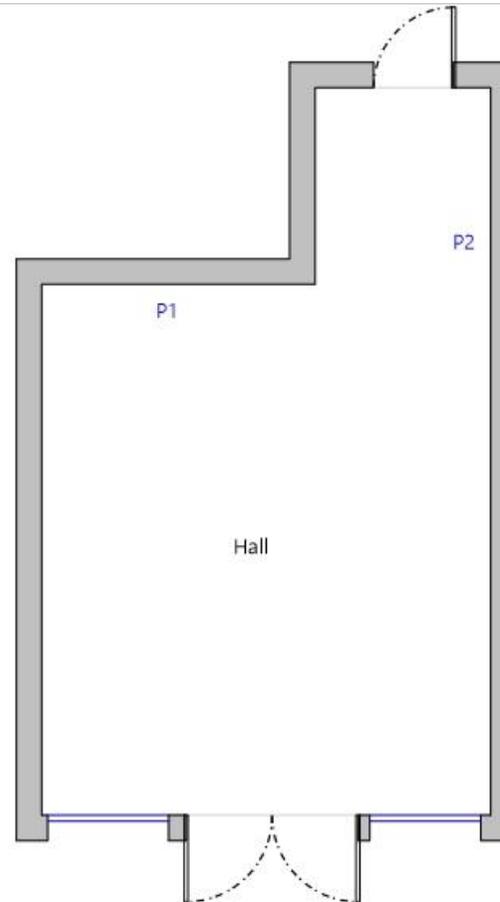
Rez-de-chaussée Mur

<b>Planche de repérage des matériaux et produits amiantés</b>
Affaire	MA2202013907
Opération	WACHE kévin
Site	W000
	8 SQUARE DE LORIENT (W000)
	77000 Melun
Date de réalisation	22/02/2022
<b>Matériaux et produits contenant de l'amiante</b>	
	Surface amianté
	Linéaire / paroi amianté (type 1)
	Linéaire / paroi amianté (type 2)
	Conduit amianté
<b>Sondages destructifs / Prélèvements</b>	
Px	Prélèvement Positif
Px	Prélèvement négatif
S	Sondage destructif
<b>Types de murs</b>	
	Mur Porteur
	Mur Cloison (type 1)
	Mur Cloison (type 2)
	Gaine technique
<b>Éléments ou pièces non visités</b>	
	Local non visitée
	Élément non visité

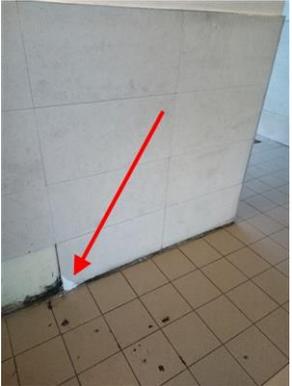
ZPSO001 : Colle de faïence						
Niveau : Rez de chaussée						
Localisation	n° de sondage	Zone	Prélèvement effectué / Sondage et extension	Echantillon	Analyse	Photo
Hall	1	Mur porteur	Oui Rez de chaussée - Hall : Mur porteur	<u>Identifiant:</u> ZPSO001 <u>Réf. échantillon:</u> MA2202013907/P001 <u>Réf. laboratoire:</u> 22EK013944-001 <u>Description:</u> Colle de faïence <u>Composant de la construction:</u> 3 - Parois verticales intérieures - Revêtements de murs, poteaux, cloisons, gaines, coffres <u>Partie à sonder:</u> Colle de faïence <u>Justificatif:</u> Après analyse en laboratoire	<u>Analyse:</u> P001 <u>Partie analysée par le laboratoire:</u> - Matériau dur de type carrelage, faïence (beige) ; matériau dur de type ciment-colle (blanc) ; matériau semi-dur (noir) ; matériau souple (gris) : Absence d'amiante

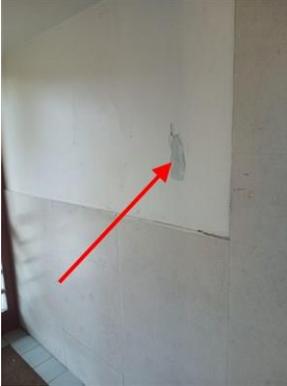
**ZPSO002 : Peinture + enduits à base de plâtre**

Localisation	n° de sondage	Zone	Prélèvement effectué / Sondage et extension	Echantillon	Analyse	Photo
Hall	1	Mur porteur	Oui Rez de chaussée - Hall : Mur porteur	<p><u>Identifiant:</u> ZPSO002  <u>Réf. échantillon:</u> MA2202013907/P002  <u>Réf. laboratoire:</u> 22EK013944-002  <u>Description:</u> Peinture + enduits à base de plâtre  <u>Composant de la construction:</u> 3 - Parois verticales intérieures - Murs et cloisons maçonnés  <u>Partie à sonder:</u> Peinture + enduits à base de plâtre  <u>Justificatif:</u> Après analyse en laboratoire</p>	<p><u>Analyse:</u> P002  <u>Partie analysée par le laboratoire:</u>                      - Matériau de type système d'enduit peinture (beige) : Absence d'amiante</p>

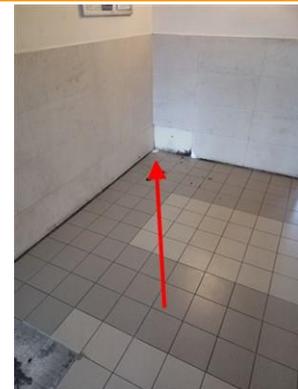
### ZPSO003 : Carrelage + colle de carrelage + ragréage

Localisation	n° de sondage	Zone	Prélèvement effectué / Sondage et extension	Echantillon	Analyse	Photo
Hall	1	Sol	Oui Rez de chaussée - Hall : Sol	<p><u>Identifiant:</u> ZPSO003  <u>Réf. échantillon:</u> MA2202013907/P003  <u>Réf. laboratoire:</u> 22EK013944-003  <u>Description:</u> Carrelage + colle de carrelage + ragréage  <u>Composant de la construction:</u> 5 - Planchers et planchers techniques - Revêtements de sols  <u>Partie à sonder:</u> Carrelage + colle de carrelage + ragréage  <u>Justificatif:</u> Après analyse en laboratoire</p>	<p><u>Analyse:</u> P003  <u>Partie analysée par le laboratoire:</u>            - Phase 1 Matériau dur de type carrelage, faïence (gris) ; matériau dur de type ciment-colle (gris) ; matériau dur de type mortier, béton, chape (beige) ; matériau semi-dur (noir)            Absence d'amiante            - Phase 2 Matériau dur de type mortier, béton, chape (beige)            Absence d'amiante</p>
