# Rapport de Repérage des matériaux et produits contenant de l'amiante avant réalisation de travaux dans un immeuble bâti

10 Square de Lorient  
 77000 Melun

PRELEVEMENT SEULEMENT DANS LE HALL D'ENTREE SUITE SINISTRE SOL ET MUR

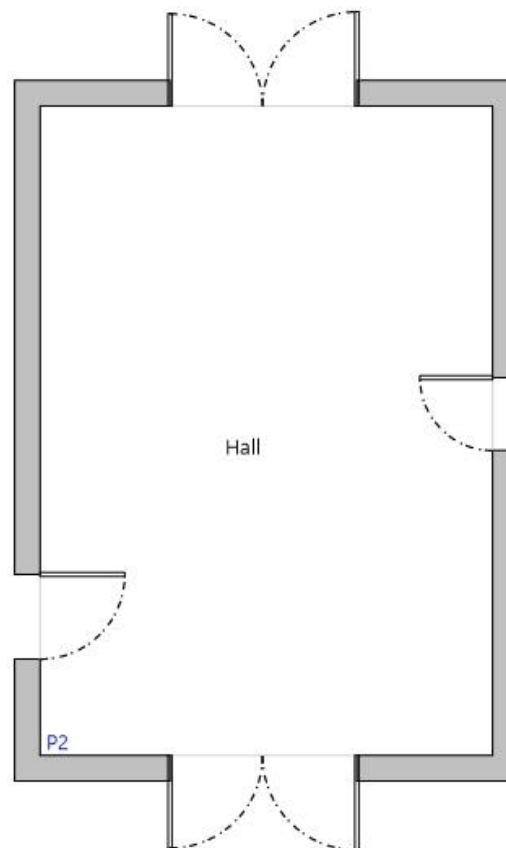
Rez-de-chaussée Sol

<b>Planche de repérage des matériaux et produits amiantés</b>
Affaire	MA2202013645
Opération	WACHE kévin
Site	10 Square de Lorient
	77000 Melun
Date de réalisation	22/02/2022
<b>Matériaux et produits contenant de l'amiante</b>	
	Surface amianté
	Linéaire / paroi amianté (type 1)
	Linéaire / paroi amianté (type 2)
	Conduit amianté
<b>Sondages destructifs / Prélèvements</b>	
	Prélèvement Positif
	Prélèvement négatif
	Sondage destructif
<b>Types de murs</b>	
	Mur Porteur
	Mur Cloison (type 1)
	Mur Cloison (type 2)
	Gaine technique
<b>Eléments ou pièces non visités</b>	
	Local non visitée
	Elément non visité

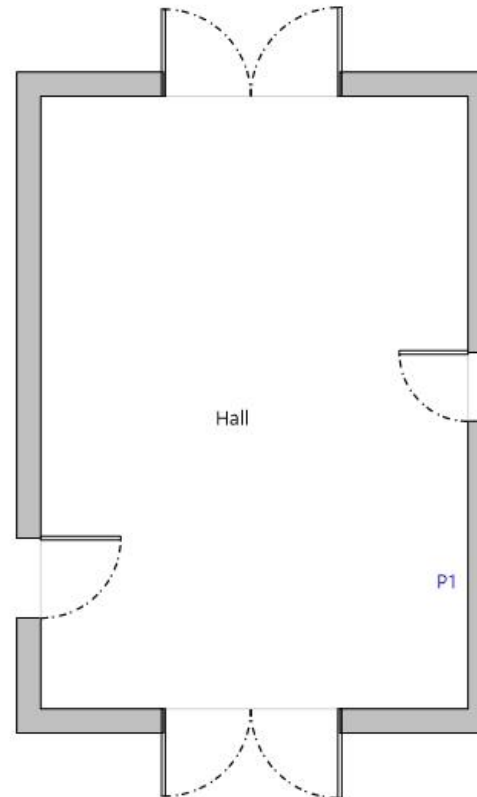
Rez-de-chaussée Mur

<b>Planche de repérage des matériaux et produits amiantés</b>
Affaire	MA2202013645
Opération	WACHE kévin
Site	10 Square de Lorient
	77000 Melun
Date de réalisation	22/02/2022
<b>Matériaux et produits contenant de l'amiante</b>	
	Surface amianté
	Linéaire / paroi amianté (type 1)
	Linéaire / paroi amianté (type 2)
	Conduit amianté
<b>Sondages destructifs / Prélèvements</b>	
Px	Prélèvement Positif
Px	Prélèvement négatif
S	Sondage destructif
<b>Types de murs</b>	
	Mur Porteur
	Mur Cloison (type 1)
	Mur Cloison (type 2)
	Gaine technique
<b>Éléments ou pièces non visités</b>	
	Local non visitée
	Élément non visité

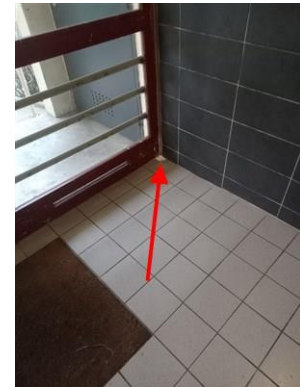
ZPSO002 : Carrelage + colle de carrelage + ragréage						
Niveau : Rez de chaussée						
Localisation	n° de sondage	Zone	Prélèvement effectué / Sondage et extension	Echantillon	Analyse	Photo
Hall	1	Sol	Oui Rez de chaussée - Hall : Sol	<u>Identifiant:</u> ZPSO002 <u>Réf. échantillon:</u> MA2202013645/P002 <u>Réf. laboratoire:</u> 22EK013942-002 <u>Description:</u> Carrelage + colle de carrelage + ragréage <u>Composant de la construction:</u> 5 - Planchers et planchers techniques - Revêtements de sols <u>Partie à sonder:</u> Carrelage + colle de carrelage + ragréage <u>Justificatif:</u> Après analyse en laboratoire	<u>Analyse:</u> P002 <u>Partie analysée par le laboratoire:</u> - Phase 1 Matériau dur de type carrelage, faïence (gris) ; matériau dur de type ciment-colle (gris) ; matériau dur de type mortier, béton, chape (granulaire) (gris) Absence d'amiante - Phase 2 Matériau dur de type mortier, béton, chape (granulaire) (gris) Absence d'amiante
