**Dossier établi pour le compte de :** OPH 77 BP 114

**N° de dossier :** 2013-09-300 FK DTA PC OPH

**Date de visite :** 27 mai 2014  
**Heure d'arrivée sur site :** 12 : 00  
**Heure de départ du site :** 12 : 50  
**N° de dossier :** 2013-09-300 FK DTA PC OPH  
**Diagnostic établi par :** E. LAMBOLEY  
**Identité du propriétaire :** OPH 77 BP 114  
**Adresse du propriétaire :** 10 AV CHARLES PEGUY  
77002 MELUN  
**Adresse du bien visité :** 13 SQUARE DU LORIENT  
77000 MELUN

## FICHE RECAPITULATIVE DU DOSSIER TECHNIQUE AMIANTE

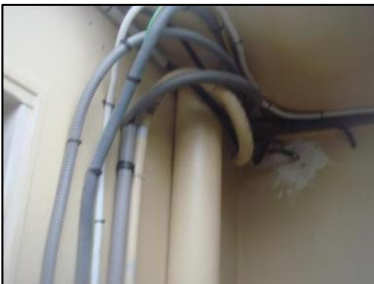
Photo N° 5754 AMIANTE CIMENT  
 13 LORIENT--PALIER + 15 Poteaux  
 Ventilation haute (Fibres-ciment)

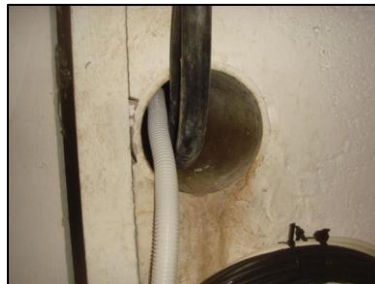
Photo N° 5758 AMIANTE CIMENT  
 13 LORIENT-S-SOL-COULOIRS DE  
 CAVES Murs Fourreau

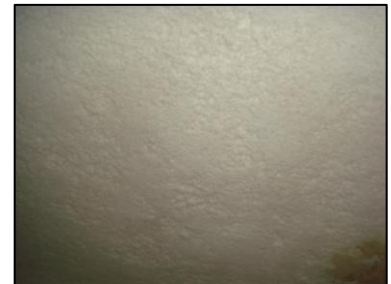
ECH-N°14/13 LORIENT-S.soi-COULOIRS DE CAVES/Flocage/Plafonds flocage (Etat=?) (photo n° 5759)

Photo N° 5759 ECH-N°14 FLOCAGE  
 13 LORIENT-S-SOL-COULOIRS DE  
 CAVES Plafonds flocage

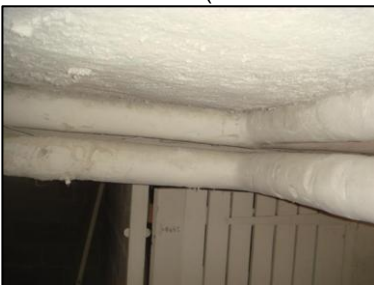
ECH-N°13/13 LORIENT-S.soi-COULOIRS DE CAVES/Calorifugeages/Conduits de fluide Laine minérale + enveloppe plâtrée (Etat=?) (photo n° 5760)

Photo N° 5760 ECH-N°13  
 CALORIFUGEAGE 13 LORIENT-S-  
 SOL -COULOIRS DE CAVES  
 Conduits de fluide Laine minérale +  
 enveloppe plâtrée

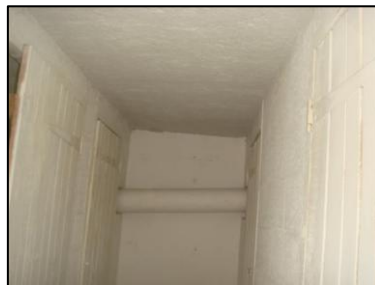
Photo N° 5761 AMIANTE CIMENT  
 13 LORIENT- s-sol -COULOIRS DE  
 CAVES Murs Ventilation haute  
 (Fibres-ciment)

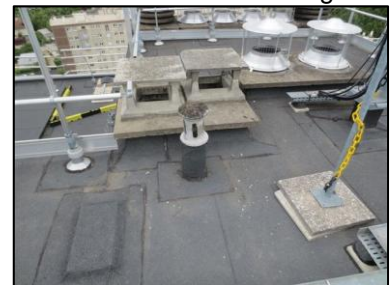
13 LORIENT-16ème-EDICULES ANTENNES TELEPHONNES/Toiture Chapeau (Fibres-ciment) X3,EP/2101 (photo n° 720)

Photo N° 720 AMIANTE CIMENT 13  
 LORIENT-16ème-EDICULES  
 ANTENNES TELEPHONNES Toiture  
 Chapeau (Fibres-ciment) X2

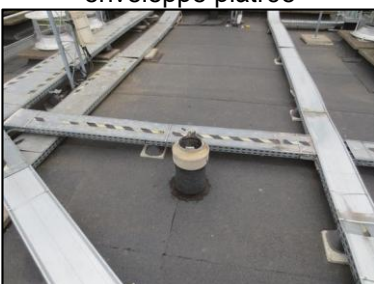
13 LORIENT-16ème-EDICULES ANTENNES TELEPHONNES/Toiture Conduit + Chapeau (Fibres-ciment),EP/2211 (photo n° 722)

Photo N° 722 AMIANTE CIMENT 13  
 LORIENT-16ème-EDICULES  
 ANTENNES TELEPHONNES Toiture  
 Conduit + Chapeau (Fibres-ciment)

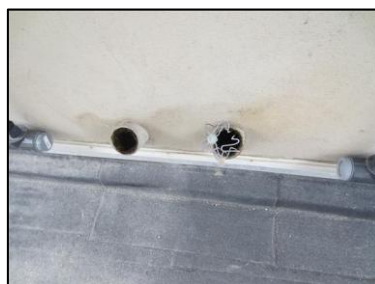
13 LORIENT-16ème-TOITURE TERRASSE/Toiture Ventilation basse x4 (Fibres-ciment),EP/2101 (photo n° 723)

Photo N° 723 ECH-N°1 AMIANTE  
 CIMENT 13 LORIENT-16ème-  
 TOITURE TERRASSE Toiture  
 Ventilation basse x4 (Fibres-ciment)
