## FICHE RECAPITULATIVE DU "DOSSIER TECHNIQUE AMIANTE"

Référence dossier : 2013-09-300 FK DTA PC OPH, Date du rapport : 11 juin 2014, nombre de pages : 7 pages

<b>Identité du propriétaire :</b>	OPH 77 BP 114
<b>Adresse du propriétaire :</b>	10 AV CHARLES PEGUY 77002 MELUN
<b>Adresse du site :</b>	13 SQUARE DU LORIENT 77000- MELUN
<b>Usage :</b>	PARTIE COMMUNE
<b>Type de bien :</b>	PARTIE COMMUNE
<b>Année de construction :</b>	Avant juillet 1997
<b>Nombre de bâtiment :</b>	
<b>Nombre de cages d'escalier :</b>	
<b>Nombre de niveaux de sous sol :</b>	1

N° de référence du rapport de repérage	Date du rapport	Nom de la société et de l'opérateur de repérage	Objet du repérage
2013-09-300 FK DTA PC OPH	11 juin 2014	Avicéa, E. LAMBOLEY	Repérage, identification et localisation des matériaux et produits contenant de l'amiante incorporés dans l'immeuble et susceptibles de libérer des fibres d'amiante en cas d'agression mécanique résultant de l'usage des locaux (chocs et frottements) ou générée à l'occasion d'opération d'entretien ou de maintenance

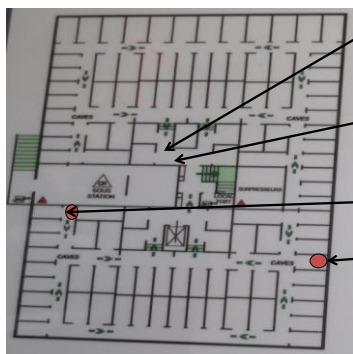
## 13 LORIENT SOUS SOL

ECH-N°14/13 LORIENT-S.soi-COULOIRS DE CAVES/Flochage/Plafonds flochage (Etat=?) (photo n° 5759)

ECH-N°13/13 LORIENT-S.soi-COULOIRS DE CAVES/Calorifugeages/Conduits de fluide Laine minérale + enveloppe plâtrée (Etat=?) (photo n° 5760)

13 LORIENT-S.soi-COULOIRS DE CAVES/Murs Ventilation haute (Fibres-ciment),EP/2101 (photo n° 5761)

13 LORIENT-S.soi-COULOIRS DE CAVES/Murs Fourreau,EP/2101 (photo n° 5758)

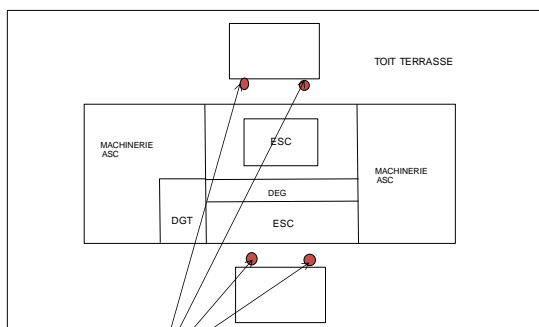
13 LORIENT-16ème-EDICULES ANTENNES TELEPHONES/Toiture Chapeau (Fibres-ciment) X3,EP/2101 (photo n° 720)

Photo N° 720 AMIANTE CIMENT 13  
LORIENT-16ème-EDICULES  
ANTENNES TELEPHONNES  
Toiture Chapeau (Fibres-ciment) X2

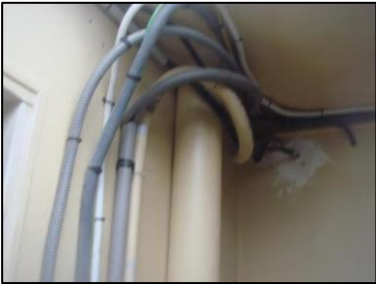
Photo N° 5754 AMIANTE CIMENT  
13 LORIENT--PALIER + 15 Poteaux  
Ventilation haute (Fibres-ciment)

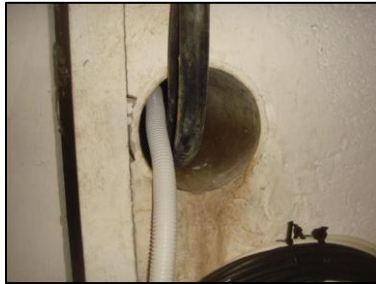
Photo N° 5758 AMIANTE CIMENT  
13 LORIENT-S.sol-COULOIRS DE  
CAVES Murs Fourreau

Date de chaque repérage	Type de repérage	Matériau ou produit	Localisation précise (faire référence le cas échéant au plan, croquis ou photos joints)	Etat de conservation (2)	Mesures préconisées par l'opérateur
27 mai 2014	Fibres ciment	Ventilation haute (Fibres-ciment)	13 LORIENT-PLACARDS GAZ+14	EP	Evaluation périodique
27 mai 2014	Fibres ciment	Chapeau (Fibres-ciment) X3	13 LORIENT-16ème-EDICULES ANTENNES TELEPHONNES	EP	Evaluation périodique
27 mai 2014	Fibres ciment	Conduit + Chapeau (Fibres-ciment)	13 LORIENT-16ème-EDICULES ANTENNES TELEPHONNES	EP	Evaluation périodique
27 mai 2014	Fibres ciment	Ventilation basse x4 (Fibres-ciment)	13 LORIENT-16ème-TOITURE TERRASSE	EP	Evaluation périodique
27 mai 2014	Fibres ciment	Ventilation haute (Fibres-ciment)	13 LORIENT-S.sol-COULOIRS DE CAVES	EP	Evaluation périodique
27 mai 2014	Fibres ciment	Fourreau	13 LORIENT-S.sol-COULOIRS DE CAVES	EP	Evaluation périodique

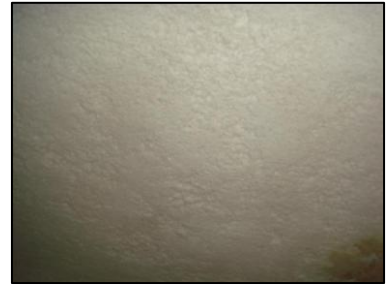
Photo N° 5759 ECH-N°14  
FLOCAGE 13 LORIENT-S.sol-  
COULOIRS DE CAVES Plafonds  
flocage

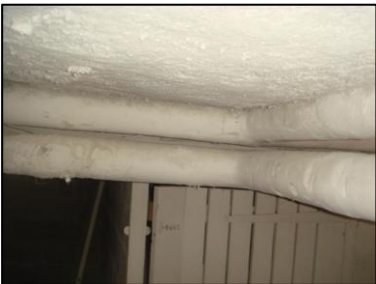
Photo N° 5760 ECH-N°13  
CALORIFUGEAGE 13 LORIENT-  
S.SOL-COULOIRS DE CAVES  
Conduits de fluide Laine minérale +  
enveloppe plâtrée

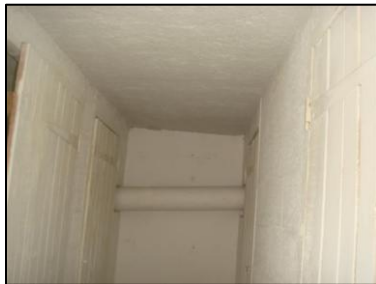
Photo N° 5761 AMIANTE CIMENT  
13 LORIENT-S.SOL-COULOIRS  
DE CAVES Murs Ventilation haute  
(Fibres-ciment)

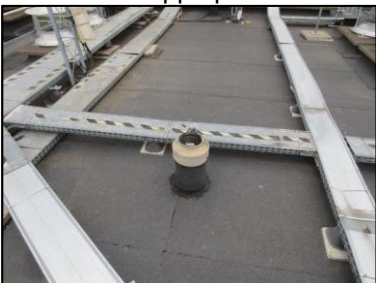
13 LORIENT-16ème-EDICULES ANTENNES TELEPHONES/Toiture Conduit + Chapeau (Fibres-ciment),EP/2211 (photo n° 722)

Photo N° 722 AMIANTE CIMENT 13  
LORIENT-16ème-EDICULES  
ANTENNES TELEPHONNES  
Toiture Conduit + Chapeau (Fibres-  
ciment)
