**Dossier établi pour le compte de :** Office Public de l'Habitat 77

**N° de dossier :** 2013-09-300 FK DTA PC 013LDO OPH

**Date de visite :** 25 octobre 2013  
**Heure d'arrivée sur site :** 09 : 31  
**Heure de départ du site :** 18 : 31  
**N° de dossier :** 2013-09-300 FK DTA PC 013LDO OPH  
**Diagnostic établi par :** F. KLAI  
**Identité du propriétaire :** Office Public de l'Habitat 77  
**Adresse du propriétaire :** 10 Avenue Charles Péguy  
77000 MELUN  
**Adresse du bien visité :** 23 RUE DU CL DE LATOUR  
77000 MELUN

**FICHE RECAPITULATIVE DU DOSSIER TECHNIQUE AMIANTE**

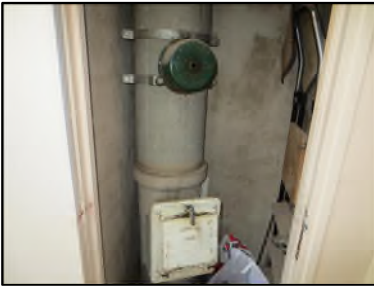
Photo N° 130 AMIANTE CIMENT --  
Palier 4 Vide-ordures Gaine  
V.O.(Fibres-ciment)

| Date de chaque repérage | Type de repérage | Matériau ou produit | Localisation précise (faire référence le cas échéant au plan, croquis ou photos joints) | Etat de conservation (2) | Mesures préconisées par l'opérateur |
|---|---|---|---|---|---|
| 25 octobre 2013 | Amiante ciment | Gaine V.O.(Fibres-ciment) | --Palier 4 | EP | Evaluation périodique |

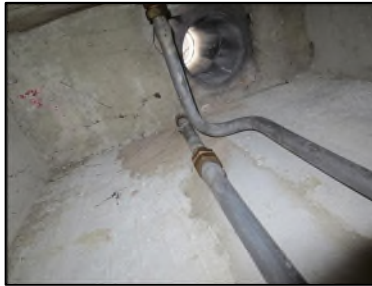
Photo N° 133 AMIANTE CIMENT --  
Palier 4- Gaine technique Conduits  
de VENTILATION Ventilation haute  
(Fibres-ciment)

| Date de chaque repérage | Type de repérage | Matériau ou produit | Localisation précise (faire référence le cas échéant au plan, croquis ou photos joints) | Etat de conservation (2) | Mesures préconisées par l'opérateur |
|---|---|---|---|---|---|
| 25 octobre 2013 | Amiante ciment | Ventilation haute (Fibres-ciment) | --Palier 4- Gaine technique | EP | Evaluation périodique |

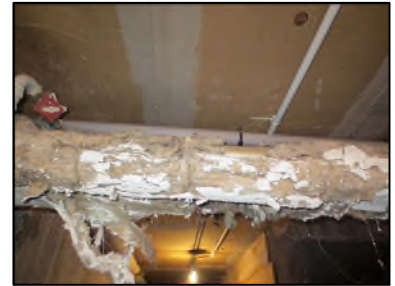
Photo N° 134 ECH-N°2  
CALORIFUGEAGE Sous sol  
Conduits de fluide Laine minérale +  
enveloppe plâtrée

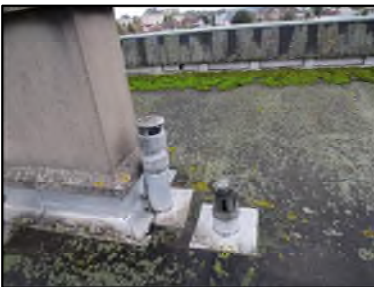
Photo N° 135 AMIANTE CIMENT --  
Toiture Conduits Ventilation basse  
(Fibres-ciment)

| Date de chaque repérage | Type de repérage | Matériau ou produit | Localisation précise (faire référence le cas échéant au plan, croquis ou photos joints) | Etat de conservation (2) | Mesures préconisées par l'opérateur |
|---|---|---|---|---|---|
| 25 octobre 2013 | Amiante ciment | Ventilation basse (Fibres-ciment) | --Toiture | EP | Evaluation périodique |

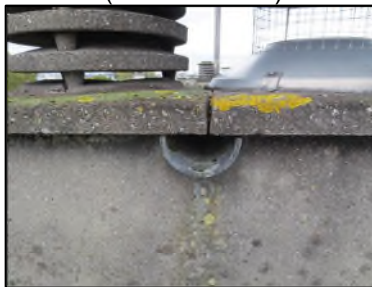
Photo N° 137 AMIANTE CIMENT --  
Toiture Conduits de fluide Chute  
E.P.(Fibres-ciment)

| Date de chaque repérage | Type de repérage | Matériau ou produit | Localisation précise (faire référence le cas échéant au plan, croquis ou photos joints) | Etat de conservation (2) | Mesures préconisées par l'opérateur |
|---|---|---|---|---|---|
| 25 octobre 2013 | Amiante ciment | Chute E.P.(Fibres-ciment) | --Toiture | EP | Evaluation périodique |

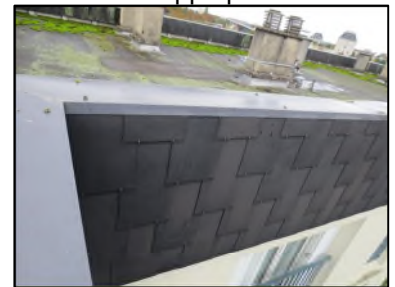
Photo N° 140 ECH-N°4 AMIANTE  
CIMENT Toiture Façade Plaques  
planes (Fibres-ciment)

| Date de chaque repérage | Type de repérage | Matériau ou produit | Localisation précise (faire référence le cas échéant au plan, croquis ou photos joints) | Etat de conservation (2) | Mesures préconisées par l'opérateur |
|---|---|---|---|---|---|
| 25 octobre 2013 | Amiante ciment | Plaques planes (Fibres-ciment) | Toiture | EP | Evaluation périodique |

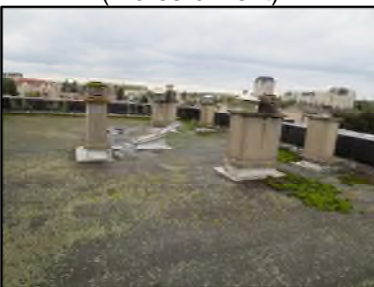
Photo N° 141 ECH-N°3 AMIANTE  
CIMENT --Toiture Planchers Bitume  
noir

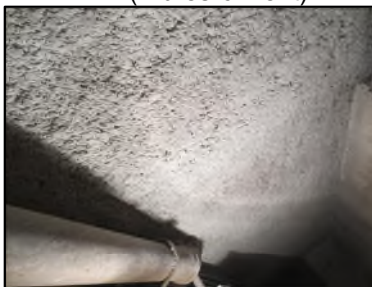
Photo N° 32 ECH-N°1 FLOCAGE  
Sous sol Plafonds Cotonneux blanc

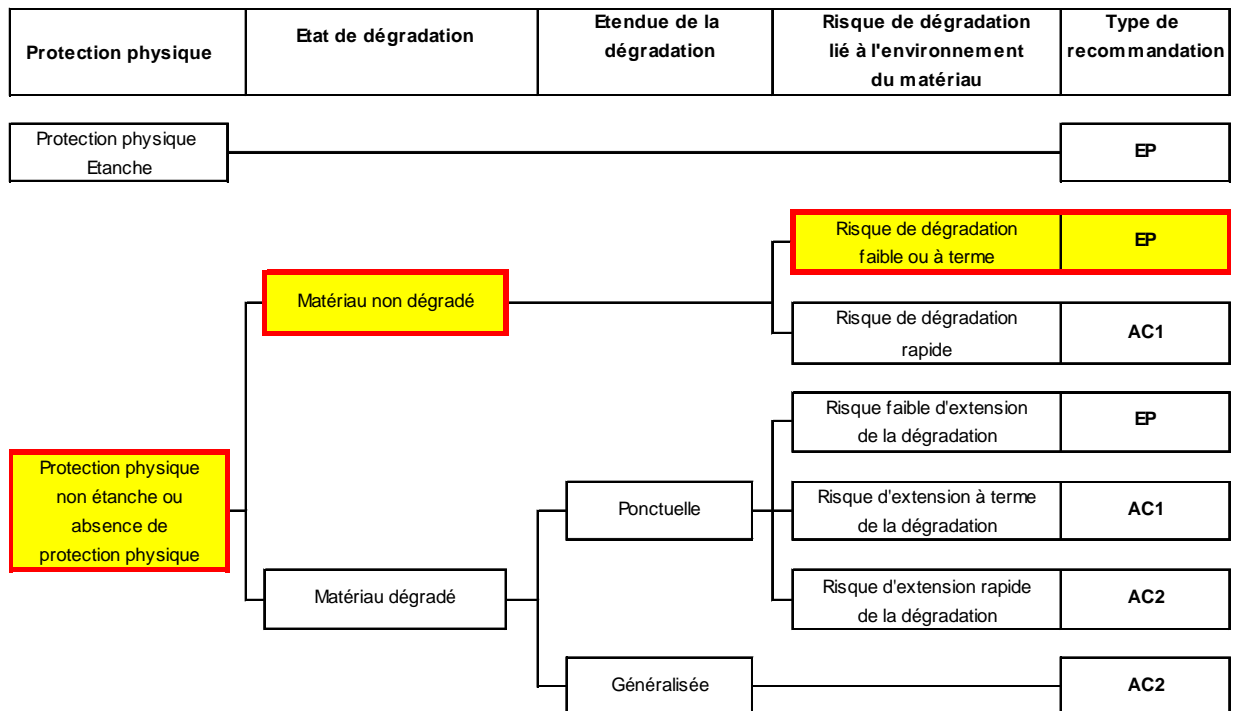
N° dossier : 2013-09-300 FK DTA PC 013LDN OPH  
 Date de l'évaluation : 25/10/2013  
 Bâtiment :  
 Local ou zone homogène : Ech : ECH-N°4  
 Désignation déclarée du local : Toiture  
 Matériau ou produit : Façade, Plaques planes (Fibres-ciment)  
**Conclusion :** Procéder à une évaluation périodique
