Rapport de mission de repérage des matériaux et produits contenant de l'amiante avant réalisation de travaux

29 AVENUE ANTOINE DE SAINT EXUPERY

LOGEMENT 1

RAPPORT N° :	13LDZ0601	Laboratoire d'Analyses :	ITGA
Repérage réalisé le :	25/04/2019	Adresse laboratoire :	3 RUE ARMAND HERPIN LACROIX - CS 46537 35065 RENNES CEDEX
Accompagnateur :		Numéro d'accréditation :	1-5967
Par :	Mostefa BENAOUA	Organisme d'assurance professionnelle :	AXA France
N° certificat :	CPDI 3541	Adresse assurance :	313 Terrasses de l'Arche 92727 NANTERRE CEDEX
Date d'obtention :	27/12/2017	N° de contrat d'assurance :	10158549604
Organisme certificateur	I.CERT PARC EDONIA - BAT G - RUE DE LA TERRE VICTORIA - 35760 SAINT GREGOIRE	Date de validité :	31/12/2019

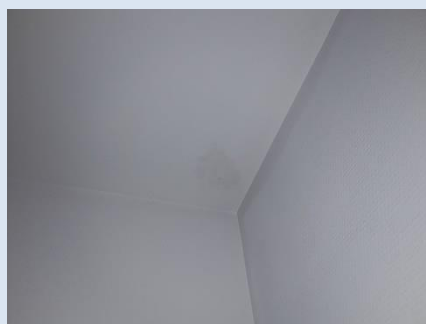
PRELEVEMENT : 13LDZ0601P002			
NOM DU CLIENT	NUMERO DU DOSSIER		PIECE OU LOCAL
OPH77	13LDZ0601 25/04/2019		Cuisine (R+6)
ELEMENT	DESCRIPTIF DU LABORATOIRE	DATE DE PRELEVEMENT	NOM DE L'OPERATEUR
Enduit / Peinture	Enduit plâtreux blanc en vrac non séparable + peinture non séparable + carton	25/04/2019	BENAOUDA Mostefa
LOCALISATION		RESULTAT	
Plafond		Amiante non détecté

* Enduit plâtréux blanc en vrac non séparable + peinture non séparable + carton	META (1)	1	11/05/2019	Amiante non détecté / -
Réf dossier client : 13LDZ0601--01 - 29 AVENUE ANTOINE DE SAINT EXUPERY 77000 MELUN Réf échantillon client : 13LDZ0601P003 / LOGEMENTS COLLECTIFS - - / Chambre Plafond Enduit Peinture				Réf échantillon ITGA : IT071905-11412 Description ITGA : Enduit plâtréux blanc en vrac / Peinture

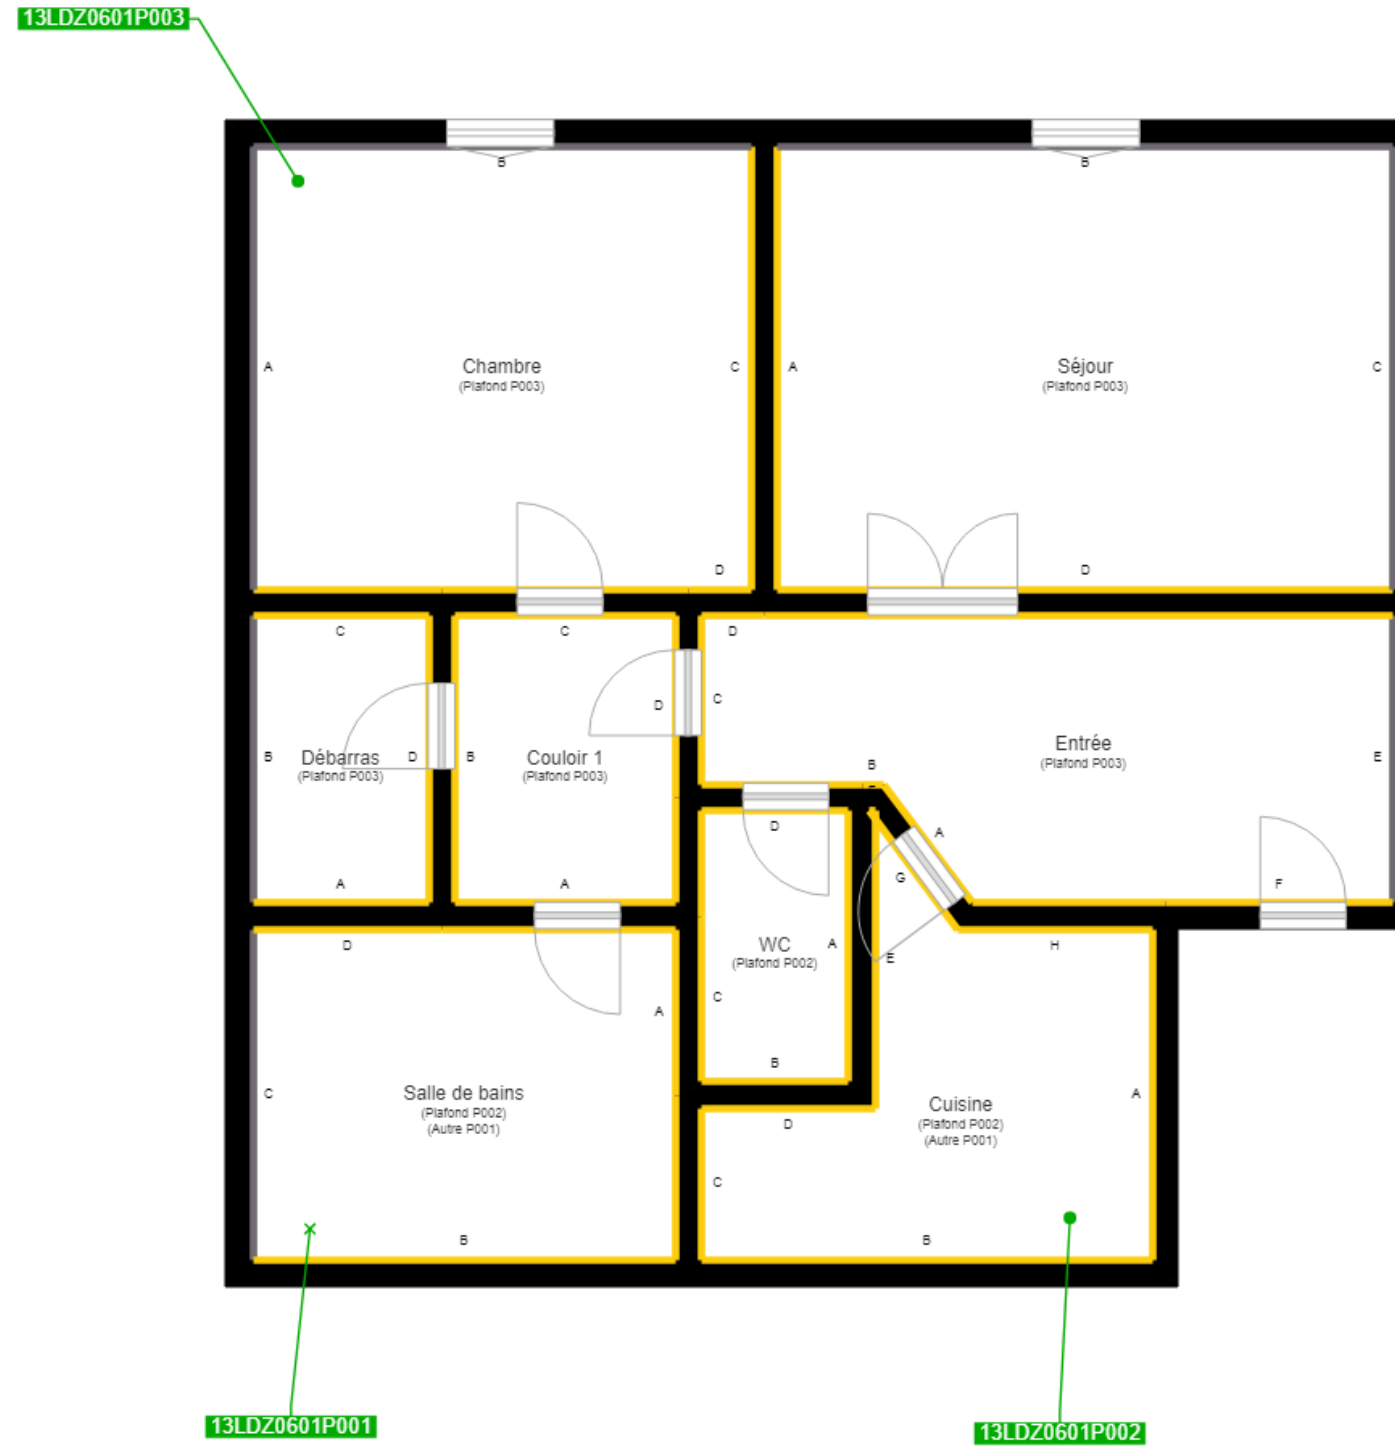
Cloisons Plaques de plâtre
 	Murs Bois
 	Murs Brique
 	Murs périphériques / Plaques de plâtre
 	Murs carreaux de plâtre
 	Murs Béton / Enduit
 	Murs porteurs et/ou mur de refend / Plaques de plâtre
 	Murs périphériques / Doublage (plaque de plâtre + isolant)
 	Torchis
 	Murs Brique / Enduit
 	Murs Brique plâtrière
 	Murs Pierre
 	Murs Machefer

Murs amiantés
 	Prélèvements de sol amianté
 	Prélèvements de sol non amiantés
 	Prélèvements de plafond amiantés
 	Prélèvements de plafond non amiantés
 	Prélèvements de mur amiantés
 	Prélèvements de mur non amiantés
 	Autres types de prélèvements amiantés
 	Autres types de prélèvements non amiantés
 	Sols amiantés
 	Plafonds amiantés
 	Sols et plafonds amiantés
 	Conduits amiantés
 	Conduits non amiantés
