Rapport de mission de repérage des matériaux et produits contenant de l'amiante avant réalisation de travaux

Référence : RAAT_143LAA0107

Le 03/05/2021

Adresse : 2 rue DE LA VENIERE 77160 PROVINS

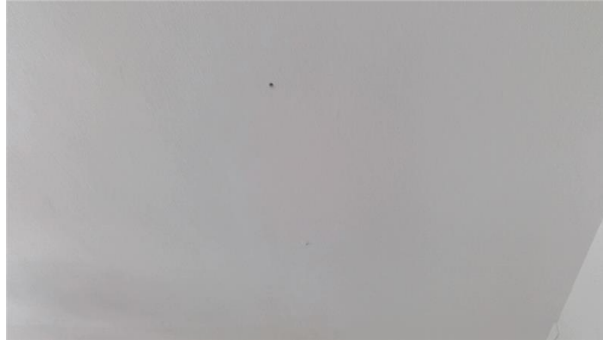
PRELEVEMENT : P001

Nom du client	Numéro de dossier	Localisation
HABITAT 77 OPH DE SEINE DE MARNE	RAAT_143LAA0107	1er - Séjour Plafond - Plafond
Nom de l'opérateur	Date de prélèvement	Matériau
Rabah AYOUAZ	03/05/2021	Enduit / Plâtre - Peinture
Résultat amiante		
absence d'amiante

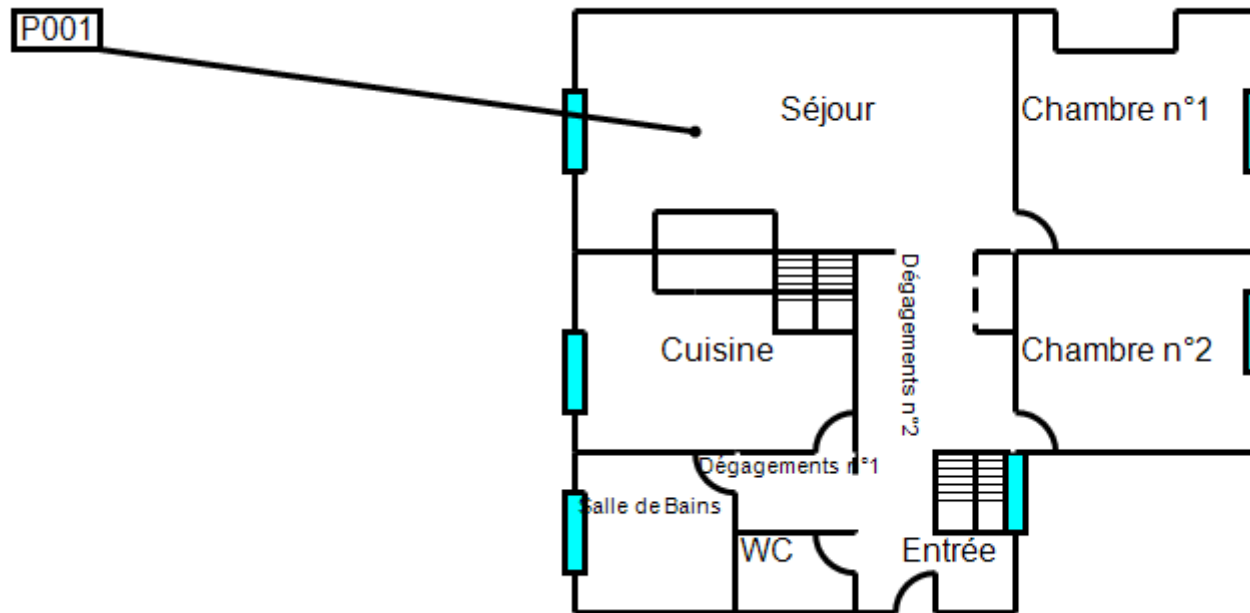
Planche de repérage

Cliant :	HABITAT 77 OPH DE SEINE DE	Titre :	Croquis N°1	
N° dossier :	RAAT_143LAA0107	Adresse :	Bâtiment 2 rue DE LA VENIERE 77160 PROVINS	
N° planche :	1/1			Version : 0
Type :	Croquis			
Date :	25/05/2021	Localisation / Bâtiment :		
Intervenant :	Rabah AYOUAZ	Niveau :		
Origine du plan :	Cabinet de diagnostics	Commentaire :
