Rapport de mission de repérage des matériaux et produits contenant de l'amiante avant réalisation de travaux

PLACE FELICIEN HENRIOT

77340 PONTAULT COMBAULT

RAPPORT N° :	145FAA0001	Laboratoire d'Analyses :	ITGA
Repérage réalisé le :	17/10/2018	Adresse laboratoire :	3 RUE ARMAND HERPIN LACROIX - CS 46537 35065 RENNES CEDEX
Accompagnateur :		Numéro d'accréditation :	1-5967
Par :	Mickaël JULIEN	Organisme d'assurance professionnelle :	AXA France
N° certificat :	CPDI 4129	Adresse assurance :	313 Terrasses de l'Arche 92727 NANTERRE CEDEX
Date d'obtention :	01/01/2017	N° de contrat d'assurance :	10063271004
Organisme certificateur	I.CERT Parc Edonia - Bâtiment G - Rue de la Terre Victoria - 35760 SAINT-GREGOIRE	Date de validité :	31/12/2018

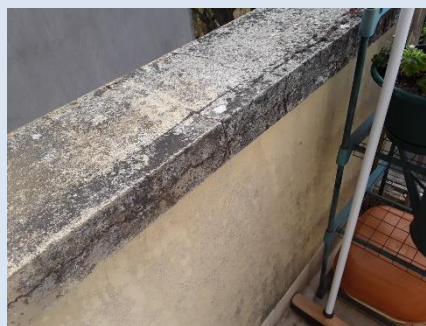
EMPLACEMENT

PRELEVEMENT : 145FAA0001P001			
NOM DU CLIENT	NUMERO DU DOSSIER	PIECE OU LOCAL	
OPH77	145FAA0001 17/10/2018	Balcon	
ELEMENT	DESCRIPTIF DU LABORATOIRE	DATE DE PRELEVEMENT	NOM DE L'OPERATEUR
Enduit béton	Enduit gris en vrac hétérogène	17/10/2018	JULIEN Mickaël
LOCALISATION		RESULTAT	
Mur A		Amiante non détecté
