## Rapport de mission de repérage des matériaux et produits contenant de l'amiante à intégrer au dossier technique « amiante » (listes A et B de l'annexe 13-9 du Code de la Santé publique)

Numéro de dossier : OPH 77 14/IMO/0057  
Date du repérage : 15/07/2014

Immeuble bâti visité	
Adresse	Rue : ..... <b>3, rue de Maulny</b> Bât., escalier, niveau, appartement n°, lot n° : <b>Bât 3</b> Code postal, ville : . <b>77167 BAGNEAUX SUR LOING</b>
Périmètre de repérage :	..... <b>Parties communes</b>
Type de logement : Fonction principale du bâtiment : Année de construction :	..... <b>Immeuble complet 4 niveaux</b> ..... <b>Habitation (parties communes)</b> ..... <b>&lt; 1997</b>

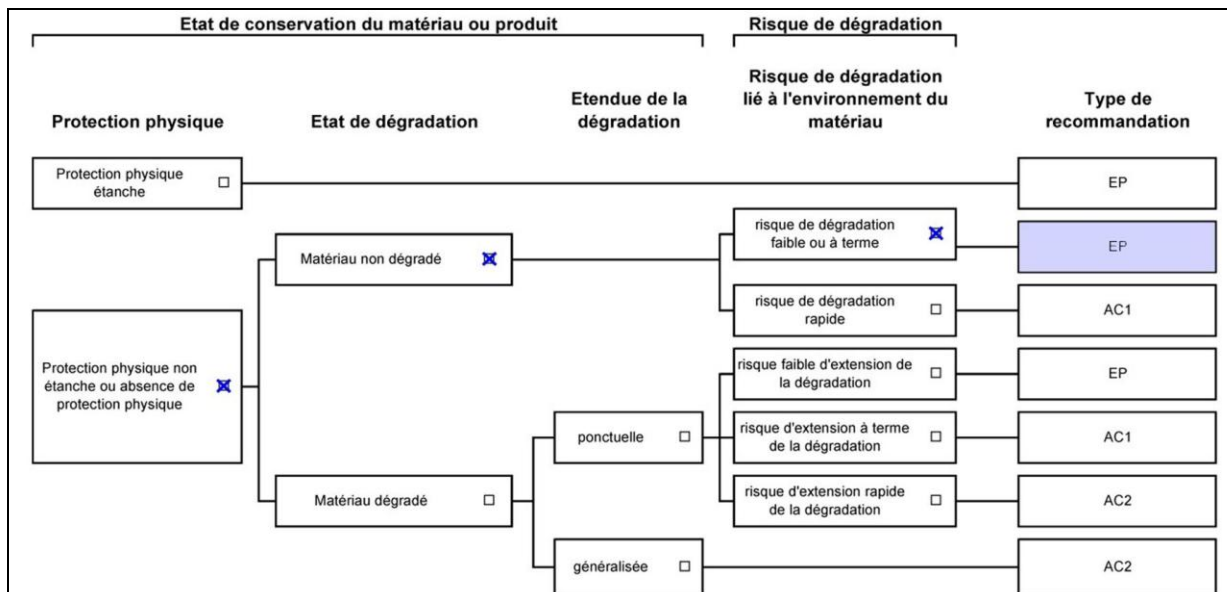
**Dossier n° 14/IMO/0057**  
**Date de l'évaluation : 15/07/2014**  
**Bâtiment / local ou zone homogène : Escaliers et paliers**  
**Identifiant Matériau : M030**  
**Matériau : Linoléum paliers**  
**Résultat EP : Il est recommandé de réaliser une évaluation périodique.**

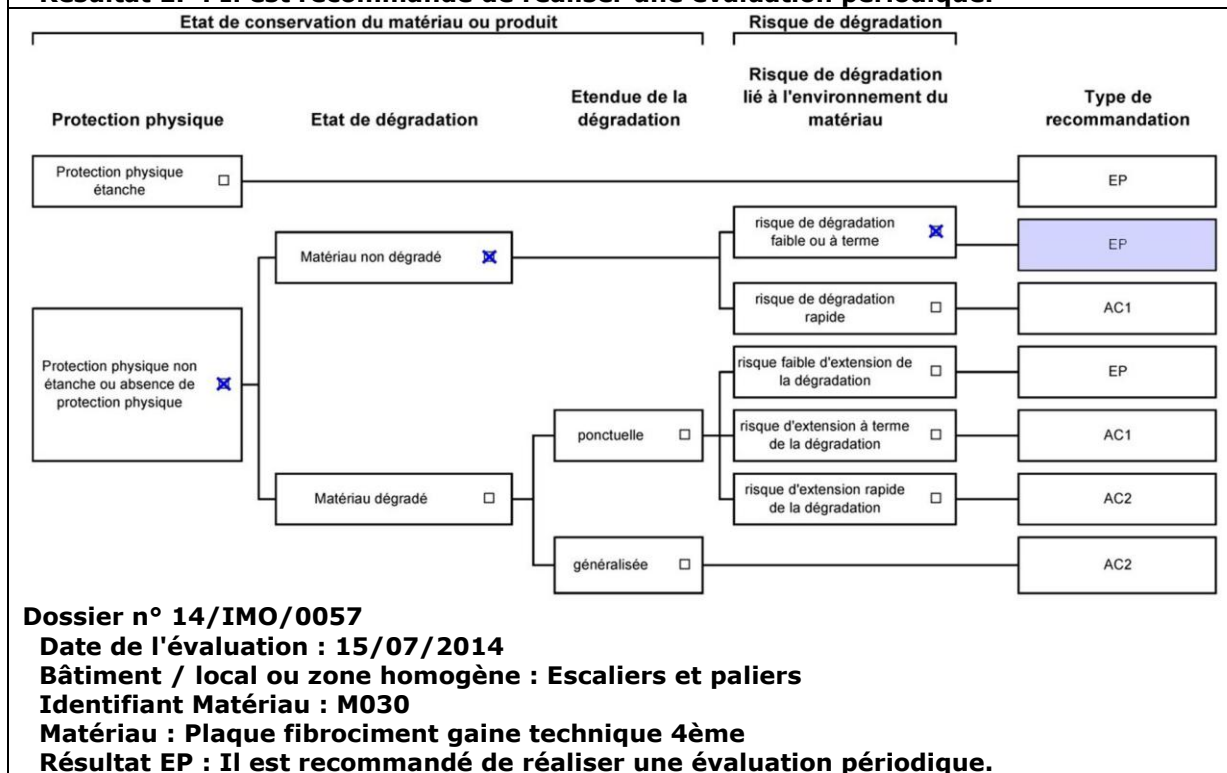
**Dossier n° 14/IMO/0057**  
**Date de l'évaluation : 15/07/2014**  
**Bâtiment / local ou zone homogène : Escaliers et paliers**  
**Identifiant Matériau : M030**  
**Matériau : Plaque fibrociment gaine technique 4ème**  
**Résultat EP : Il est recommandé de réaliser une évaluation périodique.**
