Rapport de repérage des matériaux et produits contenant de l'amiante avant réalisation de travaux dans un immeuble bâti

LOGEMENT 1
3 RUE DE MAULNY

77167 BAGNEAUX SUR LOING

Référence du dossier : Diffus OPH77

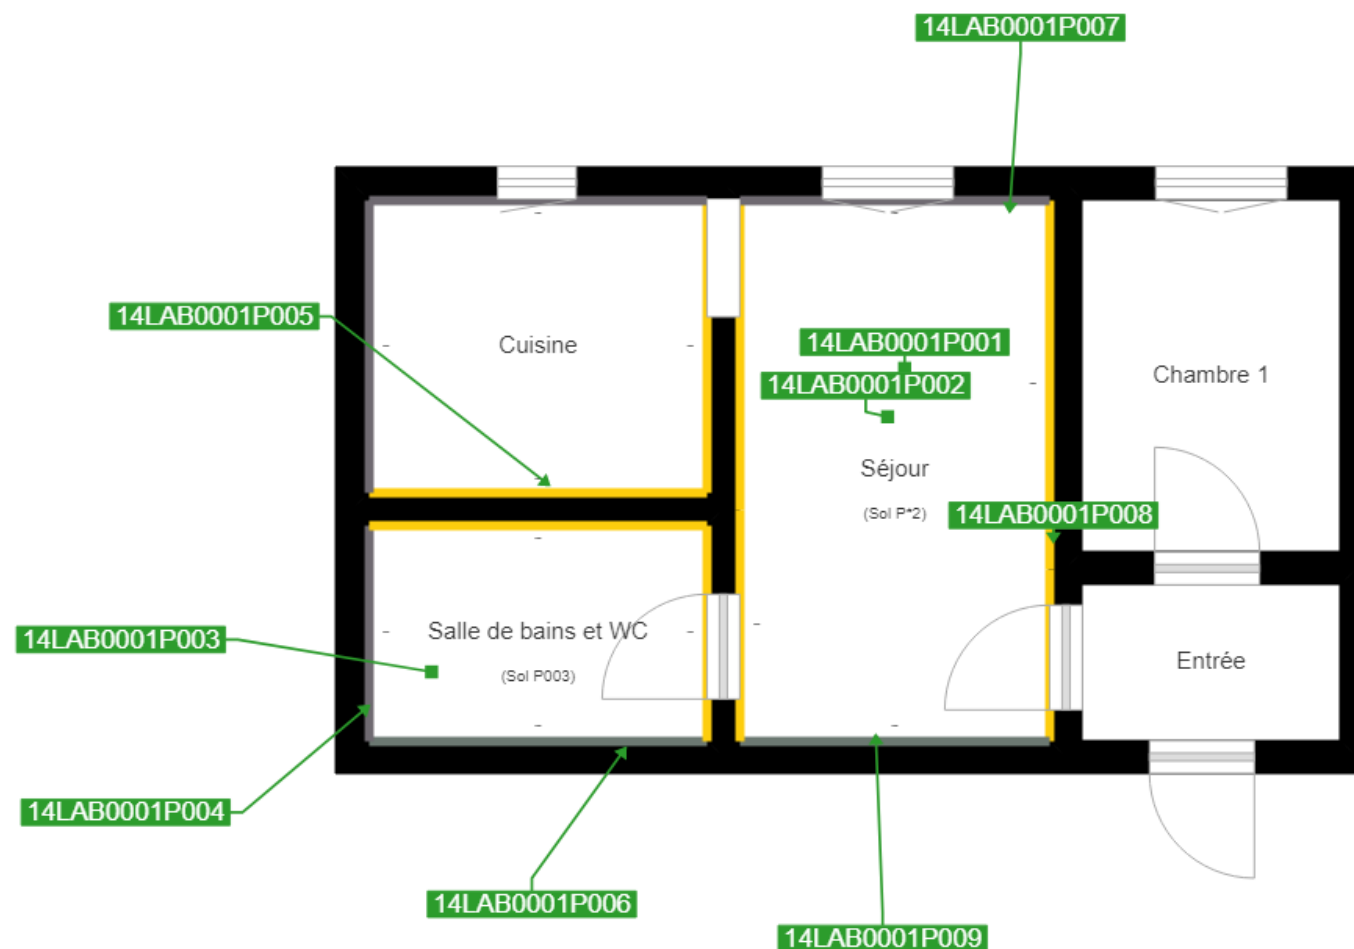
Légende des prélèvements :

- Prélèvement de sol amianté
- Prélèvement de sol non amianté
- Prélèvement de plafond amianté
- Prélèvement de plafond non amianté
- Prélèvement de mur amianté
- Prélèvement de mur non amianté
- Autre type de prélèvement amianté
- Autre type de prélèvement non amianté
- Sols amiantés
- Plafonds amiantés
- Sols et plafonds amiantés
