N° de dossier : 2013-09-300 FK DTA PC OPH

Date de visite : 22 juillet 2014
Heure d'arrivée sur site : 09 : 30
Heure de départ du site : 10 : 00
N° de dossier : 2013-09-300 FK DTA PC OPH
Diagnostic établi par : E. LAMBOLEY
Identité du propriétaire : OPH 77 BP 114
Adresse du propriétaire : 10 AV CHARLES PEGUY
77002 MELUN
Adresse du bien visité : 8 Avenue de Rothschild
77400 LAGNY SUR MARNE

FICHE RECAPITULATIVE DU DOSSIER TECHNIQUE AMIANTE

Fiche de visite et de repérage de matériaux susceptibles de contenir de l'amiante

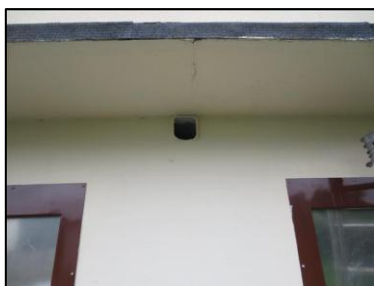
Photo N° 1089 AMIANTE CIMENT -- LOCAL POUBELLES RDC Murs Ventilation haute (Fibres-ciment)

N° dossier : 2013-09-300 FK DTA PC OPH
Date de l'évaluation : 22/07/2014
Bâtiment :
Local ou zone homogène : Ech :
Désignation déclarée du local : LOCAL POUBELLES RDC
Matériau ou produit : Murs, Ventilation haute (Fibres-ciment)
Conclusion : Procéder à une évaluation périodique

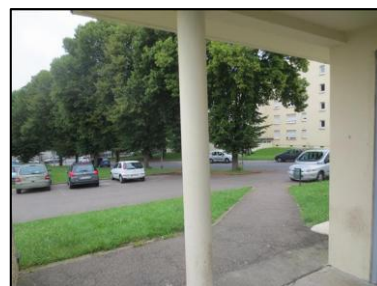
Photo N° 1090 AMIANTE CIMENT -- HALL EXTERIEUR Poteaux Coffrage perdu

N° dossier : 2013-09-300 FK DTA PC OPH
 Date de l'évaluation : 22/07/2014
 Bâtiment :
 Local ou zone homogène : Ech :
 Désignation déclarée du local : HALL EXTERIEUR
 Matériau ou produit : Poteaux, Coffrage perdu
 Conclusion : Procéder à une évaluation périodique
