**N° de dossier :** 2013-09-300 FK DTA PC OPH

**Date de visite :** 22 juillet 2014

10 Avenue de Rothschild  
77400 LAGNY SUR MARNE

## FICHE RECAPITULATIVE DU DOSSIER TECHNIQUE AMIANTE

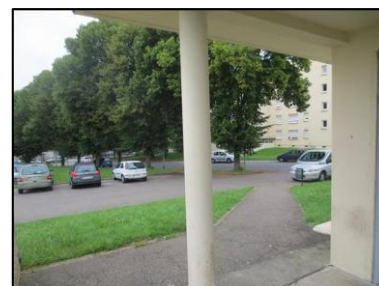
Photo N° 1090 AMIANTE CIMENT --  
HALL EXTERIEUR Poteaux Coffrage  
perdu

N° dossier : 2013-09-300 FK DTA PC OPH  
Date de l'évaluation : 22/07/2014  
Bâtiment :  
Local ou zone homogène : Ech :  
Désignation déclarée du local : HALL EXTERIEUR  
Matériau ou produit : Poteaux, Coffrage perdu  
Conclusion : Procéder à une évaluation périodique
