## Rapport de mission de repérage des matériaux et produits contenant de l'amiante avant réalisation de travaux

**Référence : RAAT\_15LAB0002**

Bien : Appartement

Adresse : 5 avenue DE ROTHSCHILD 77400 LAGNY-SUR-MARNE

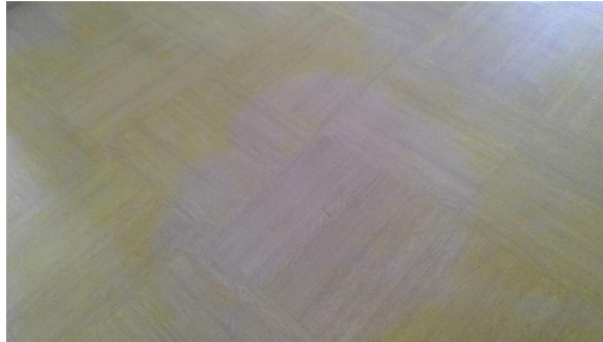
**ANNEXE : Fiches d'identification et de cotation**
**PRELEVEMENT : P001**
**Emplacement**

Nom du client	Numéro de dossier	Localisation
HABITAT 77 OPH DE SEINE DE MARNE	RAAT_15LAB0002	RDC - Séjour Plancher - Sol
Nom de l'opérateur	Date de prélèvement	Matériau
Rabah AYOUAZ	17/08/2021	Colle - Linoleum
Résultat amiante		
absence d'amiante

- N° 21H025845-001 - Référence P001-RDC - Séjour - Sol - Plancher - Colle - Linoleum, prélevé par vos soins, et analysé par Eurofins Lab Environment Testing Portugal, Unipessoal Lda.

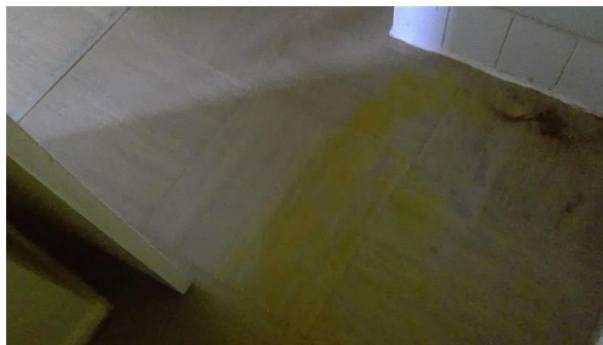
**PRELEVEMENT : P002**
**Emplacement**

Nom du client	Numéro de dossier	Localisation
HABITAT 77 OPH DE SEINE DE MARNE	RAAT_15LAB0002	RDC - Salle d'eau Plancher - Sol
Nom de l'opérateur	Date de prélèvement	Matériau
Rabah AYOUAZ	17/08/2021	Colle - Linoleum
Résultat amiante		
absence d'amiante

- N° 21H025845-002 - Référence P002-RDC - Salle d'eau - Sol - Plancher - Colle - Linoleum, prélevé par vos soins, et analysé par Eurofins Lab Environment Testing Portugal, Unipessoal Lda.

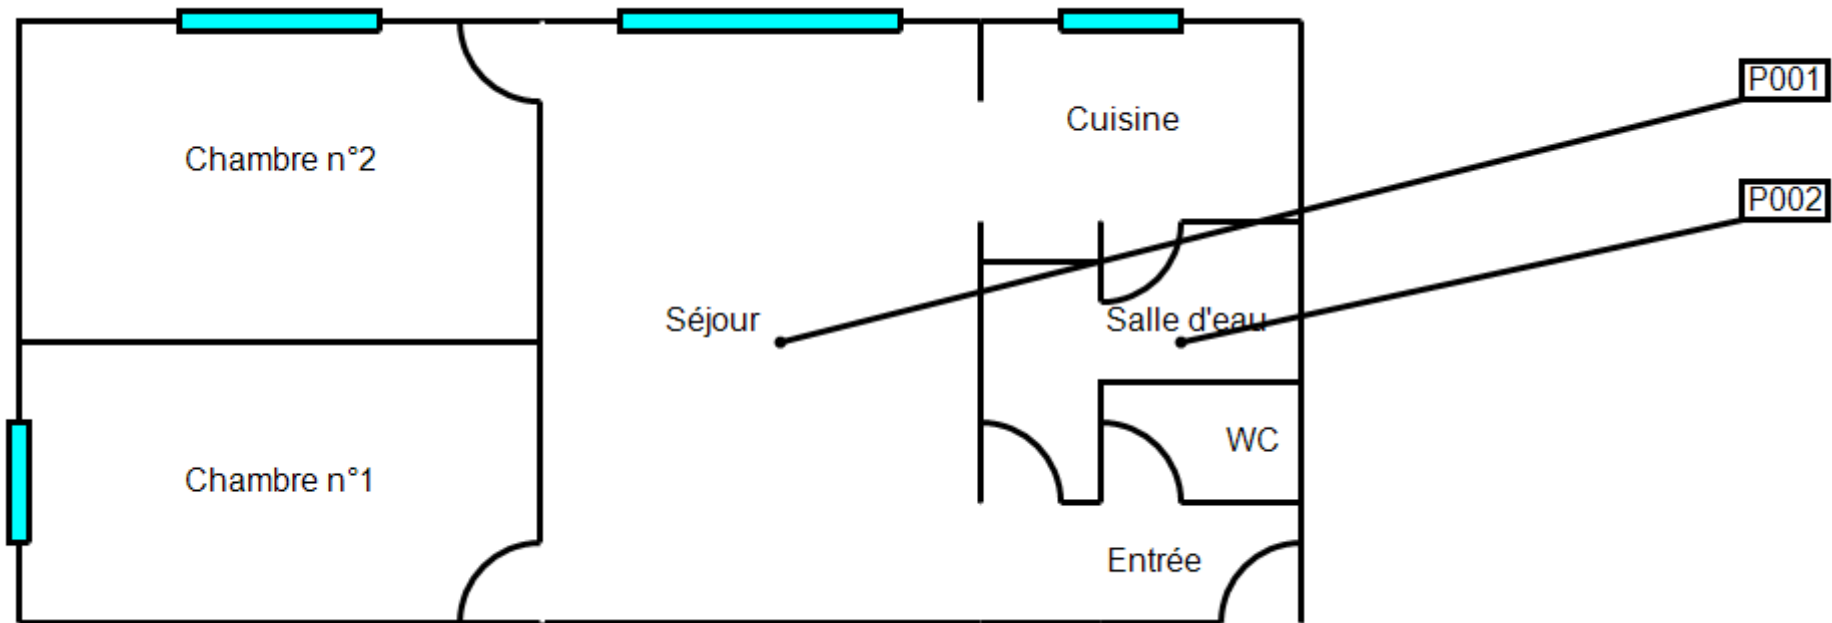
### Planche de repérage

Client :	HABITAT 77 OPH DE SEINE DE	Titre :	Croquis N°1	
N° dossier :	RAAT_15LAB0002	Adresse :	Bâtiment 5 avenue DE ROTHSCHILD 77400 LAGNY-SUR-MARNE	
N° planche :	1/1			Version : 0
Type :	Croquis			
Date :	09/09/2021	Localisation / Bâtiment :		
Intervenant :	Rabah AYOUAZ	Niveau :		
Origine du plan :	Cabinet de diagnostics	Commentaire :
