**Rapport de repérage des matériaux et produits contenant de l'amiante avant relocation d'un bien**

Numéro de dossier : **RAAT\_15LAB0102**  
Date du repérage : **27/10/2021**

Adresse	Rue : ..... <b>5 Avenue de Rothschild (15LAB0102)</b> Bât., escalier, niveau, appartement n°, lot n° : <b>Bat. 5; Esc. 5; Etage 1; Porte 0102 Lot numéro 15LAB0102,</b> Code postal, ville : . <b>77400 LAGNY SUR MARNE</b>
Périmètre de repérage :	..... <b>faïences cuisine</b>
Type de logement :	..... <b>Appartement</b>
Fonction principale du bâtiment :	..... <b>Habitation (partie privative d'immeuble)</b>
Date de construction :	..... <b>NC</b>

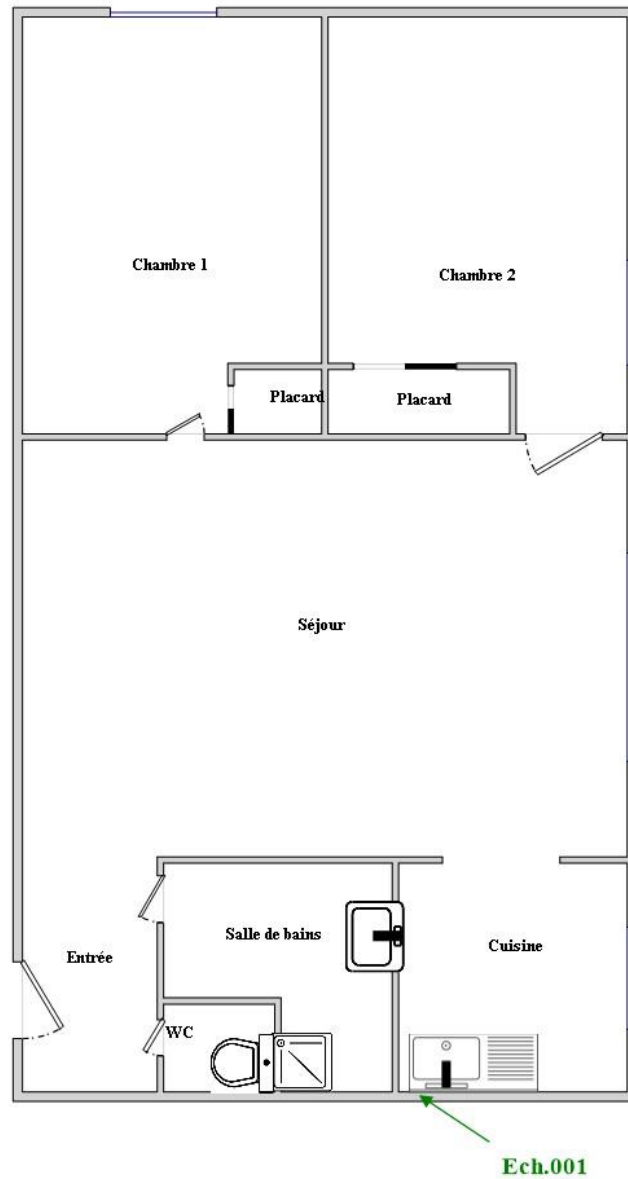
7.1 - Annexe - Schéma de repérage

Localisation	Identifiant + Description
Cuisine	<u>Identifiant:</u> ZPSO-001 <u>Réf. échantillon:</u> Ech.001 <u>Réf. laboratoire:</u> 21H032593-001 <u>Description:</u> Colle de faïence <u>Composant de la construction:</u> 3 - Parois verticales intérieures - Revêtements de murs, poteaux, cloisons, gaines, coffres <u>Partie à sonder:</u> Colle de faïence

Planche (croquis) de repérage technique effectué par le cabinet : ARC SAS - SOCOBAT EXPERTISES, auteur : MARTIN Olivier  
Dossier n° RAAT\_15LAB0102 du 05/11/2021  
Adresse du bien : 5 Avenue de Rothschild (15LAB0102) 77400 LAGNY SUR MARNE
