**Rapport de mission de repérage des matériaux et produits contenant de l'amiante dans les immeubles bâtis avant réalisation de travaux**

Numéro de dossier : RAAT\_15LAE0103

Immeuble bâti visité	
Adresse	Rue : ..... <b>9 Avenue de Rothschild (15LAE0103)</b> Bât., escalier, niveau, appartement n°, lot n°: <b>Bat. 9; Esc. 9; Etage 1; Porte 0103 Lot numéro 15LAE0103,</b> Code postal, ville : . <b>77400 LAGNY SUR MARNE</b>
Périmètre de repérage :	..... <b>Réfection sol chambre 1</b>
Type de logement :	..... <b>Appartement</b>
Fonction principale du bâtiment :	..... <b>Habitation (partie privative d'immeuble)</b>
Date de construction :	..... <b>Date du permis de construire non connue</b>

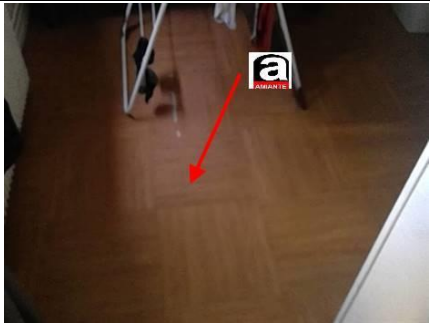
Mat.001 : Dalle de sol					
Pièces : Chambre 1					
Localisation	n° de sondage	Description	Echantillon	N° Echantillon	Photo
Chambre 1	1	<u>Identifiant :</u> Mat.001 <u>Description :</u> Dalle de sol <u>Résultat :</u> Présence d'amiante	Oui Chambre 1	Ech.001

<p>Photo n° PhA001                  Localisation : Chambre 1                  Ouvrage : 5 - Planchers et planchers techniques - Revêtements de sols                  Partie d'ouvrage : Dalle de sol                  Description : Dalle de sol</p>
---	--

Observation(s) couche(s)  
 (i) Les fibres d'amiante ont été détectées dans le matériau de type colle bitumineux (noir). Les autres matériaux décrits simultanément ne peuvent pas être séparés et analysés séparément, en conséquence, en raison du risque d'intercontamination, le résultat d'analyse est rendu sur l'ensemble de la couche.
