Rapport de repérage des matériaux et produits contenant de l'amiante avant réalisation de travaux dans un immeuble bâti

LOGT 2
8 AVENUE DE ROTHSCHILD
77400 LAGNY SUR MARNE

Date du rapport : 21/11/2020

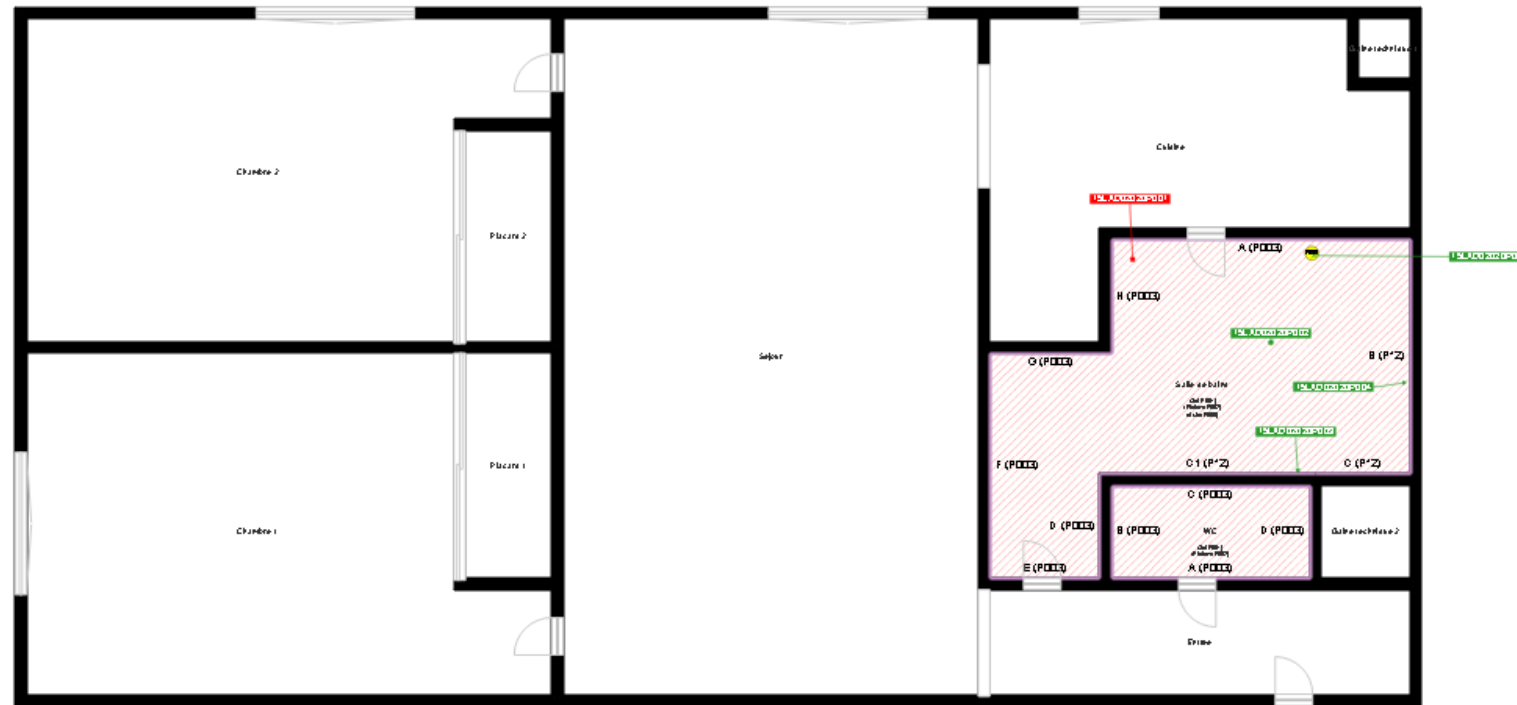
PLANCHE DE REPERAGE

| Pièce et Etage | Ouvrage ou composant de la construction | Localisation | Partie d'ouvrage ou de composant à inspecter ou à sonder | Identification | Justification | Commentaire |
|---|---|---|--|---|---|---|
| Salle de bains - R+4 | Revêtements de sols | Sol | Dalles de sol | P001 (Fr2) | RESULTAT ANALYSE | DEGRADATION PARTIELLE |
| WC - R+4 | Revêtements de sols | Sol | Dalles de sol | P001 (Fr2) | ZPSO | DEGRADATION PARTIELLE |
