Rapport de repérage des matériaux et produits contenant de l'amiante avant réalisation de travaux dans un immeuble bâti

LOGT 4
8 AVENUE DE ROTHSCHILD

77400 LAGNY SUR MARNE

15LAD0204 30/11/2020 - 13:03

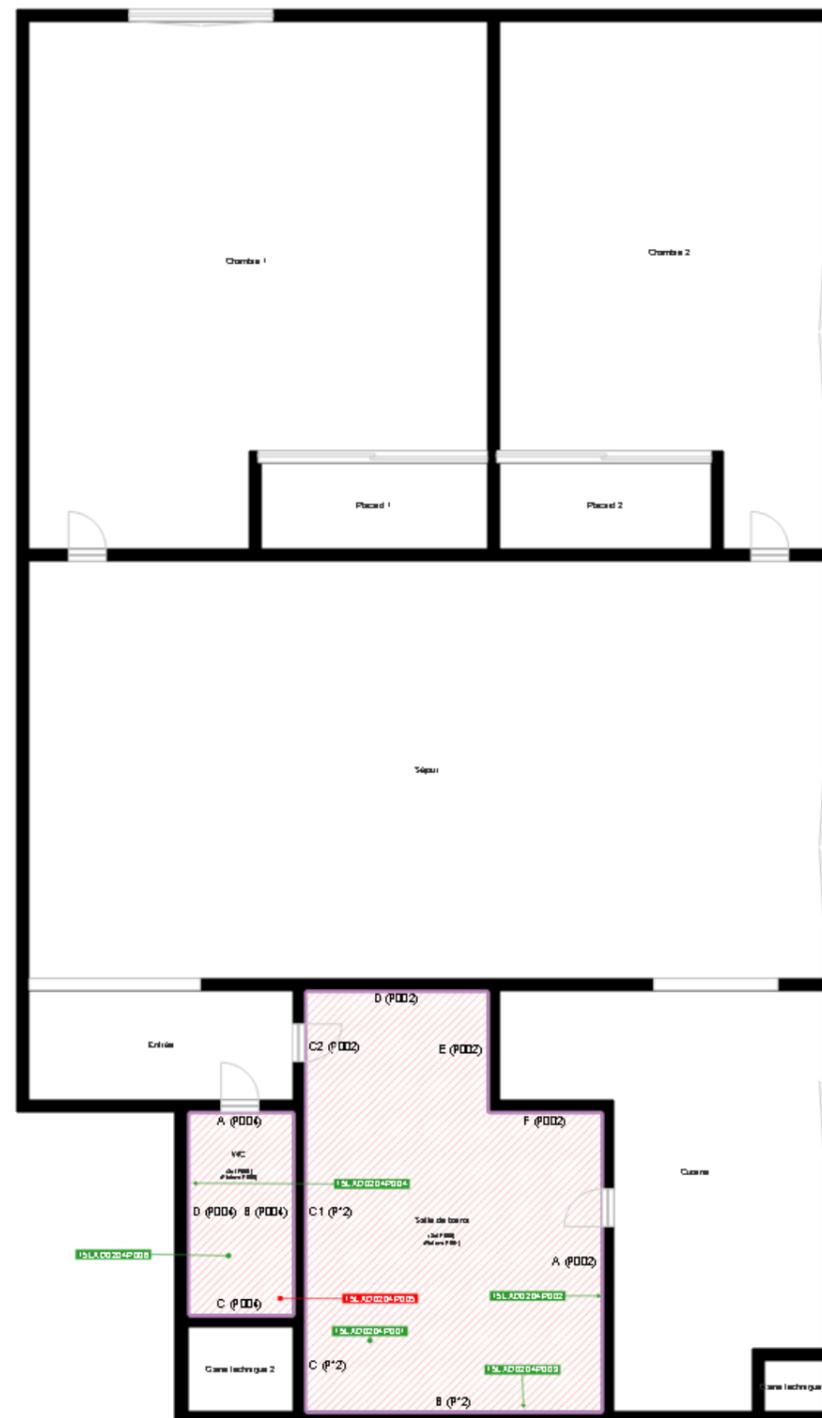
PLANCHE DE REPERAGE

Pièce et Etage	Ouvrage ou composant de la construction	Localisation	Partie d'ouvrage ou de composant à inspecter ou à sonder	Identification	Justification	Commentaire
WC - R+4	Revêtements de sols	Sol	Dalles de sol	P005 (Fr2)	RESULTAT ANALYSE	
Salle de bains - R+4	Revêtements de sols	Sol	Dalles de sol	P005 (Fr2)	ZPSO

Identification	Ouvrages ou composants de la construction	Parties d'ouvrages ou de composants	Quantité
P005	Revêtements de sols	Dalles de sol
