Rapport de repérage des matériaux et produits contenant de l'amiante avant réalisation de travaux dans un immeuble bâti

1
5BIS RUE DES ORMEAUX
77820 LE CHATELET EN BRIE

Date du rapport : 09/09/2020

163LAA0101 09/09/2020 - 04:39

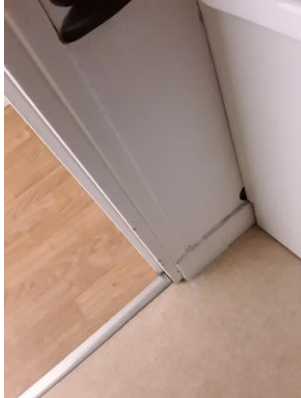
Identification : P004
Pièce et étage : Salle de bains et WC R+1
Localisation : Mur A
Parties d'ouvrages ou de composants : Cloisons sèches (assemblées, préfabriquées) (Bandes calicot)
Descriptif Laboratoire : Peinture non séparable + matériau plâtreux blanc avec couche cartonnée + papier non séparable
Résultat (justification) : Amiante non détectée (RESULTAT ANALYSE)

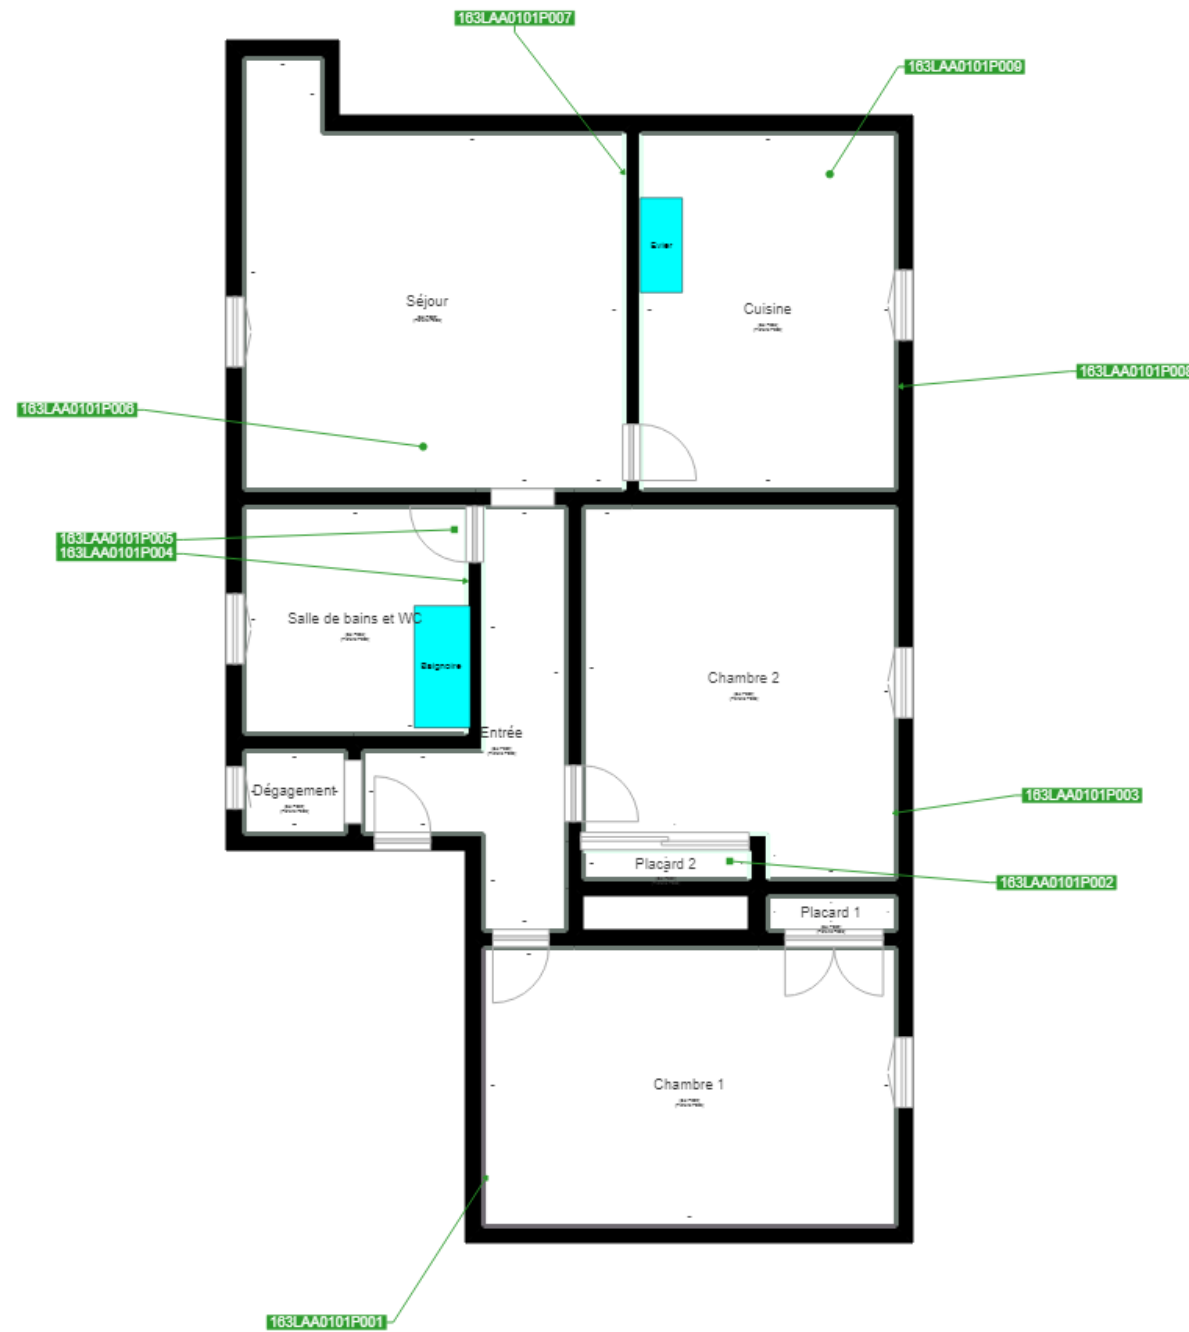
Appartement n 101

PLANCHE DE REPERAGE
