Rapport de mission de repérage des matériaux et produits contenant de l'amiante avant réalisation de travaux

40 RUE DU PAVE DU ROY

MODULE 164PAF0001
77370 MAISON ROUGE

RAPPORT N° :	164PAF0001	Laboratoire d'Analyses :	ITGA
Repérage réalisé le :	01/03/2019	Adresse laboratoire :	3 RUE ARMAND HERPIN LACROIX - CS 46537 35065 RENNES CEDEX
Accompagnateur :		Numéro d'accréditation :	1-5967
Par :	Ronald FRANCHINARD	Organisme d'assurance professionnelle :	AXA France
N° certificat :	CPDI 3541	Adresse assurance :	313 Terrasses de l'Arche 92727 NANTERRE CEDEX
Date d'obtention :	27/12/2017	N° de contrat d'assurance :	10158549604
Organisme certificateur	I.CERT PARC EDONIA - BAT G - RUE DE LA TERRE VICTORIA - 35760 SAINT GREGOIRE	Date de validité :	31/12/2019

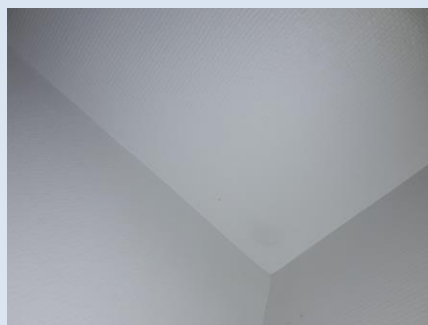
EMPLACEMENT

PRELEVEMENT : 164PAF0001P002			
NOM DU CLIENT	NUMERO DU DOSSIER		PIECE OU LOCAL
OPH77	164PAF0001 01/03/2019		WC (RC)
ELEMENT	DESCRIPTIF DU LABORATOIRE	DATE DE PRELEVEMENT	NOM DE L'OPERATEUR
Enduit plaque de plâtre	Enduit plâtreux blanc en vrac + peinture en faible quantité en vrac non séparable + carton en faible quantité en vrac non séparable	01/03/2019	FRANCHINARD Ronald
LOCALISATION		RESULTAT	
Plafond		Amiante non détecté

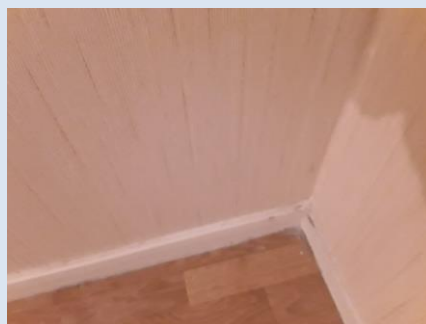
EMPLACEMENT

PRELEVEMENT : 164PAF0001P004			
NOM DU CLIENT	NUMERO DU DOSSIER	PIECE OU LOCAL	
OPH77	164PAF0001 01/03/2019	Chambre 3 (RC)	
ELEMENT	DESCRIPTIF DU LABORATOIRE	DATE DE PRELEVEMENT	NOM DE L'OPERATEUR
Enduit plaque de plâtre	Enduit plâtreux blanc en vrac	01/03/2019	FRANCHINARD Ronald
LOCALISATION		RESULTAT	
Mur B		Amiante non détecté

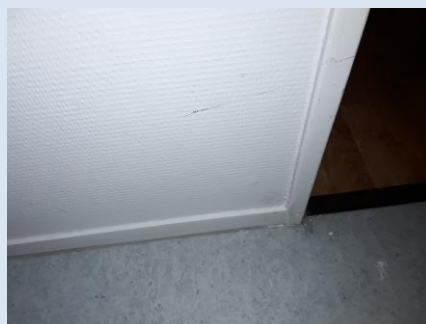
EMPLACEMENT

PRELEVEMENT : 164PAF0001P005			
NOM DU CLIENT	NUMERO DU DOSSIER	PIECE OU LOCAL	
OPH77	164PAF0001 01/03/2019	Salle de bains (RC)	
ELEMENT	DESCRIPTIF DU LABORATOIRE	DATE DE PRELEVEMENT	NOM DE L'OPERATEUR
Enduit plaque de plâtre	Enduit plâtreux blanc en vrac + peinture en faible quantité non séparable + carton en faible quantité en vrac non séparable	01/03/2019	FRANCHINARD Ronald
LOCALISATION		RESULTAT	
Mur D		Amiante non détecté

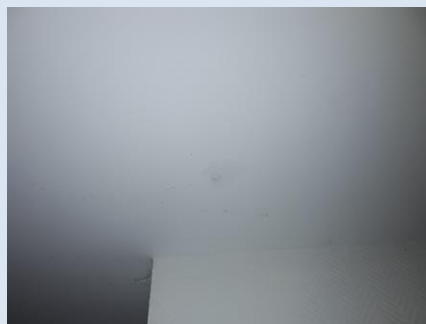
EMPLACEMENT

PRELEVEMENT : 164PAF0001P006			
NOM DU CLIENT	NUMERO DU DOSSIER	PIECE OU LOCAL	
OPH77	164PAF0001 01/03/2019	Séjour (RC)	
ELEMENT	DESCRIPTIF DU LABORATOIRE	DATE DE PRELEVEMENT	NOM DE L'OPERATEUR
Enduit plaque de plâtre	Enduit plâtreux blanc en vrac + peinture en faible quantité non séparable + carton en faible quantité non séparable	01/03/2019	FRANCHINARD Ronald
LOCALISATION		RESULTAT	
Plafond		Amiante non détecté
