Rapport de mission de repérage des matériaux et produits contenant de l'amiante avant réalisation de travaux

40 RUE DU PAVE DU ROY

MODULE 164PAF0001
77370 MAISON ROUGE

RAPPORT N° :	164PAF0001	Laboratoire d'Analyses :	ITGA
Repérage réalisé le :	01/03/2019	Adresse laboratoire :	3 RUE ARMAND HERPIN LACROIX - CS 46537 35065 RENNES CEDEX
Accompagnateur :		Numéro d'accréditation :	1-5967
Par :	Ronald FRANCHINARD	Organisme d'assurance professionnelle :	AXA France
N° certificat :	CPDI 3541	Adresse assurance :	313 Terrasses de l'Arche 92727 NANTERRE CEDEX
Date d'obtention :	27/12/2017	N° de contrat d'assurance :	10158549604
Organisme certificateur	I.CERT PARC EDONIA - BAT G - RUE DE LA TERRE VICTORIA - 35760 SAINT GREGOIRE	Date de validité :	31/12/2019

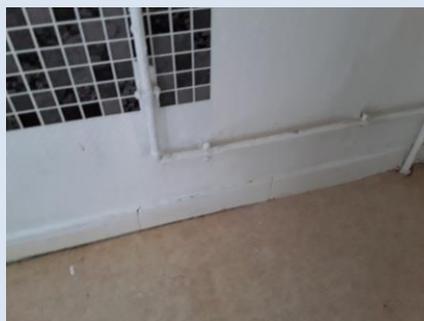
EMPLACEMENT

PRELEVEMENT : 164PAF0001P001			
NOM DU CLIENT	NUMERO DU DOSSIER		PIECE OU LOCAL
OPH77	164PAF0001 01/03/2019		Cuisine (RC)
ELEMENT	DESCRIPTIF DU LABORATOIRE	DATE DE PRELEVEMENT	NOM DE L'OPERATEUR
Enduit plaque de plâtre	Enduit plâtreux blanc + peinture avec couche en toile non séparable	01/03/2019	FRANCHINARD Ronald
LOCALISATION		RESULTAT	
Mur D		Amiante non détecté

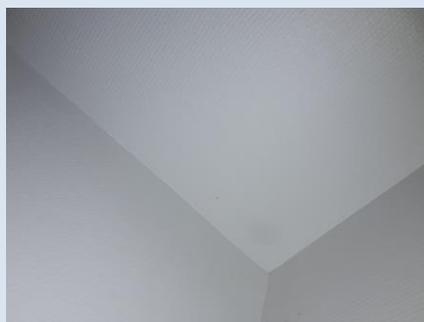
EMPLACEMENT

PRELEVEMENT : 164PAF0001P002			
NOM DU CLIENT	NUMERO DU DOSSIER		PIECE OU LOCAL
OPH77	164PAF0001 01/03/2019		WC (RC)
ELEMENT	DESCRIPTIF DU LABORATOIRE	DATE DE PRELEVEMENT	NOM DE L'OPERATEUR
Enduit plaque de plâtre	Enduit plâtreux blanc en vrac + peinture en faible quantité en vrac non séparable + carton en faible quantité en vrac non séparable	01/03/2019	FRANCHINARD Ronald
LOCALISATION		RESULTAT	
Plafond		Amiante non détecté

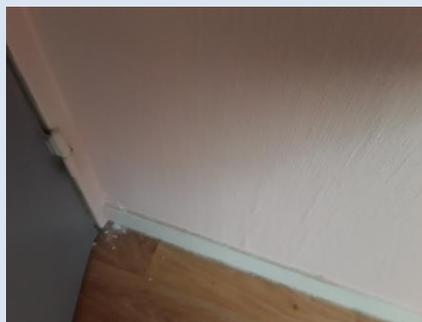
EMPLACEMENT

PRELEVEMENT : 164PAF0001P003			
NOM DU CLIENT	NUMERO DU DOSSIER	PIECE OU LOCAL	
OPH77	164PAF0001 01/03/2019	Chambre 4 (RC)	
ELEMENT	DESCRIPTIF DU LABORATOIRE	DATE DE PRELEVEMENT	NOM DE L'OPERATEUR
Enduit plaque de plâtre	Enduit plâtreux blanc en vrac + peinture non séparable	01/03/2019	FRANCHINARD Ronald
LOCALISATION		RESULTAT	
Mur A		Amiante non détecté

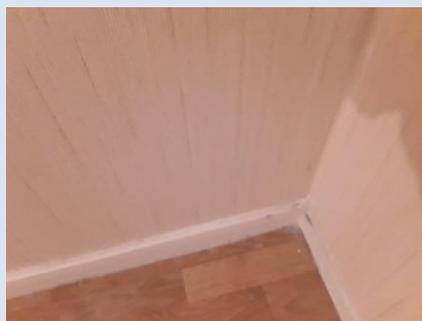
EMPLACEMENT

PRELEVEMENT : 164PAF0001P004			
NOM DU CLIENT	NUMERO DU DOSSIER	PIECE OU LOCAL	
OPH77	164PAF0001 01/03/2019	Chambre 3 (RC)	
ELEMENT	DESCRIPTIF DU LABORATOIRE	DATE DE PRELEVEMENT	NOM DE L'OPERATEUR
Enduit plaque de plâtre	Enduit plâtreux blanc en vrac	01/03/2019	FRANCHINARD Ronald
LOCALISATION		RESULTAT	
Mur B		Amiante non détecté

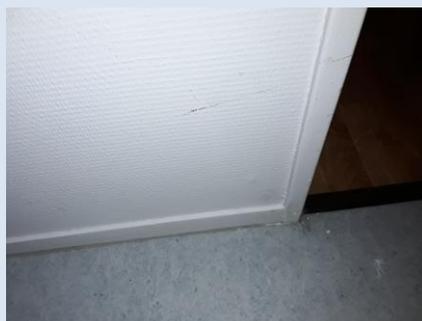
EMPLACEMENT

PRELEVEMENT : 164PAF0001P005			
NOM DU CLIENT	NUMERO DU DOSSIER	PIECE OU LOCAL	
OPH77	164PAF0001 01/03/2019	Salle de bains (RC)	
ELEMENT	DESCRIPTIF DU LABORATOIRE	DATE DE PRELEVEMENT	NOM DE L'OPERATEUR
Enduit plaque de plâtre	Enduit plâtreux blanc en vrac + peinture en faible quantité non séparable + carton en faible quantité en vrac non séparable	01/03/2019	FRANCHINARD Ronald
LOCALISATION		RESULTAT	
Mur D		Amiante non détecté

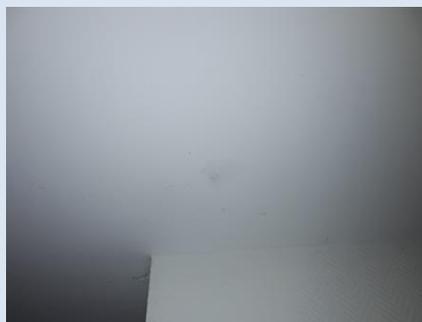
EMPLACEMENT

PRELEVEMENT : 164PAF0001P006			
NOM DU CLIENT	NUMERO DU DOSSIER	PIECE OU LOCAL	
OPH77	164PAF0001 01/03/2019	Séjour (RC)	
ELEMENT	DESCRIPTIF DU LABORATOIRE	DATE DE PRELEVEMENT	NOM DE L'OPERATEUR
Enduit plaque de plâtre	Enduit plâtreux blanc en vrac + peinture en faible quantité non séparable + carton en faible quantité non séparable	01/03/2019	FRANCHINARD Ronald
LOCALISATION		RESULTAT	
Plafond		Amiante non détecté
