**Rapport de mission de repérage des matériaux et produits de la liste A à intégrer au
« Dossier Amiante – Parties Privatives »**

Numéro de dossier : OPH77 166LAA0001
Date du repérage : 02/12/2014

| Immeuble bâti visité | |
|---|--|
| Adresse | Rue : 73, AVENUE CARNOT Bât., escalier, niveau, appartement n°, lot n° : RDC Apt 001 Code postal, ville : .77140 ST PIERRE LES NEMOURS |

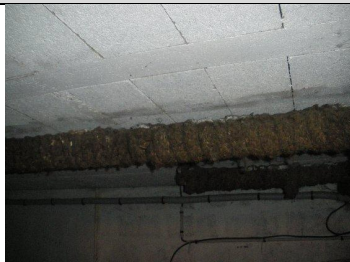
| Localisation | Identifiant + Description | Photo |
|---|--|---|
| Cave | Identifiant: M001-P01 Description: Calorifugeages | |

| Identifiant et prélèvement | Localisation | Composant de la construction | Parties du composant | Description | Photo |
|---|---|---|---|---|--|
| M001-P01 | Cave | Flocages, Calorifugeages, Faux plafonds | Calorifugeages | Calorifugeages Réf Laboratoire: IT151501-4445 Absence d'amiante | |

| Fraction Analysée | Technique analytique et date d'analyse | Résultat | Type d'amiante | No de Prépas |
|--|--|--|---|---|
| Calanifugage multicalaire fibreux homogène | MOLP le 20/01/2015 | Amiante non détecté Analyse confirmée au M.ET | --- | 2 |
