RAPPORT DE REPERAGE DES MATERIAUX ET PRODUITS DE LA LISTE A A INTEGRER AU DOSSIER AMIANTE - PARTIES PRIVATIVES

PROGRAMME 16LAO0301

26 AVENUE DE LA REPUBLIQUE

77400 LAGNY SUR MARNE

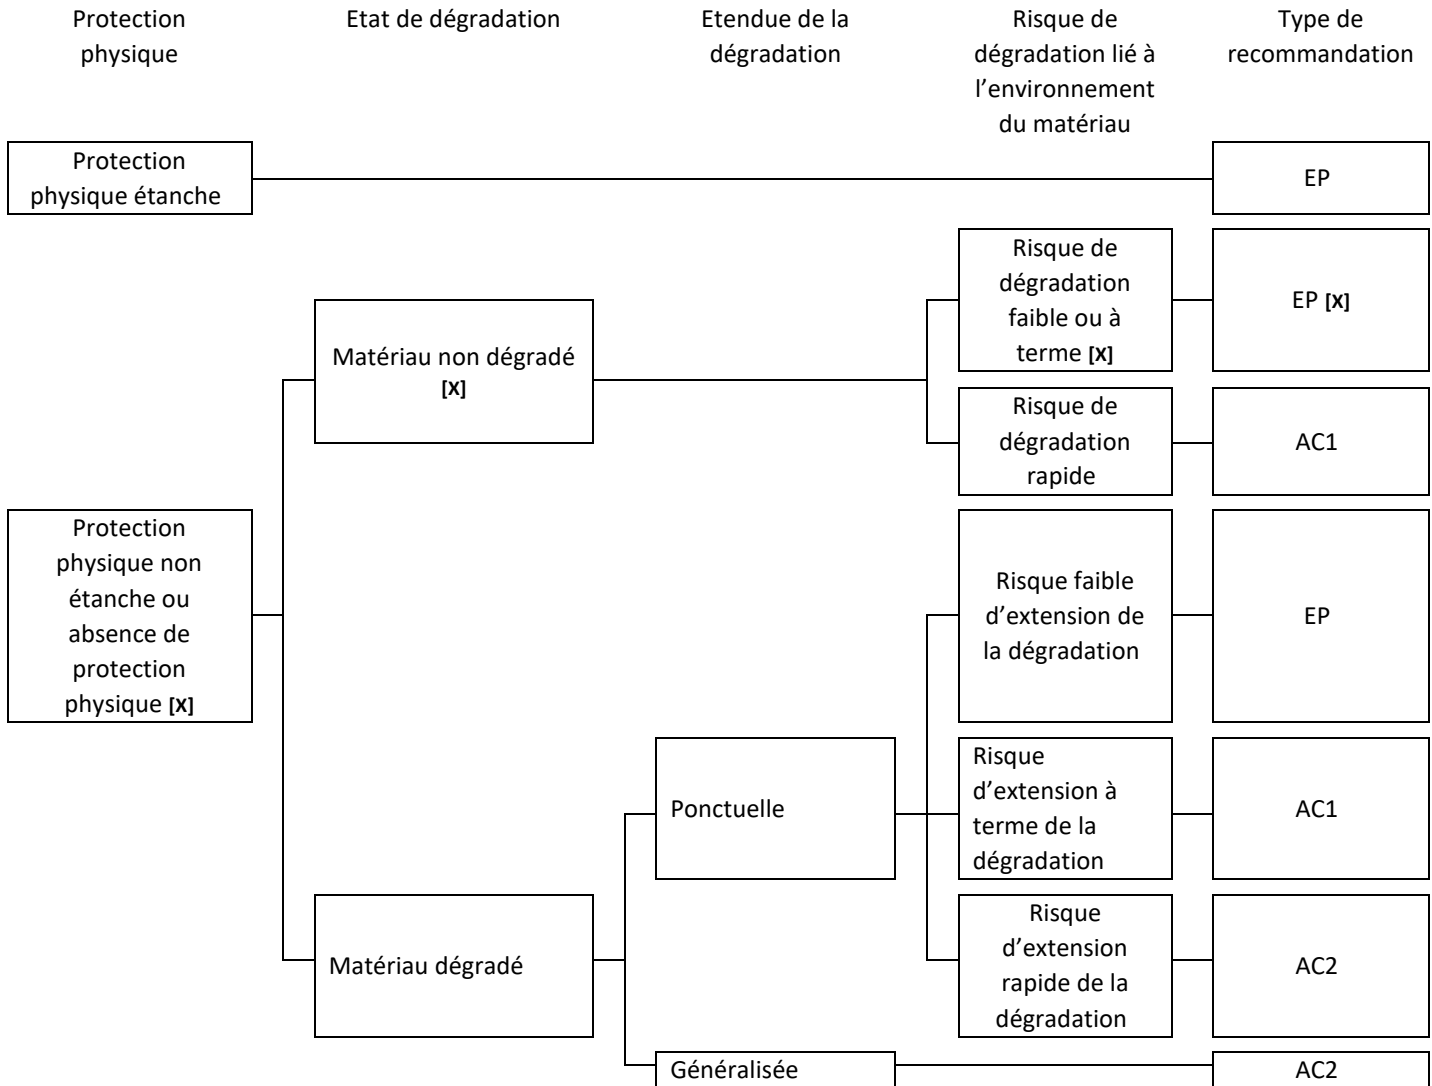
N de dossier	16LAO0301
Date du contrôle	03/09/2019
Bâtiment	LOGEMENTS COLLECTIFS
Pièce ou zone homogène	WC
Élément	Conduit Amiante ciment
Repérage	P008
Résultat	EP

CRITERES D'ÉVALUATION DE L'ÉTAT DE CONSERVATION DES MATERIAUX ET PRODUITS CONTENANT DE L'AMIANTE ET DU RISQUE DE DEGRADATION LIES A LEUR ENVIRONNEMENT

Légende des types de recommandations définies à l'article 5 du présent arrêté :
 EP = évaluation périodique AC1 = action corrective de premier niveau AC2 = action corrective de seconde niveau
