N° de dossier : 2013-09-300 FK DTA PC OPH

Date de visite : 24 juillet 2014
Heure d'arrivée sur site : 15 : 30
Heure de départ du site : 16 : 00
N° de dossier : 2013-09-300 FK DTA PC OPH
Diagnostic établi par : E. LAMBOLEY
Identité du propriétaire : OPH 77 BP 114
Adresse du propriétaire : 10 AV CHARLES PEGUY
77002 MELUN
Adresse du bien visité : 4 RUE R.LAENEC
77400 LAGNY SUR MARNE

FICHE RECAPITULATIVE DU DOSSIER TECHNIQUE AMIANTE

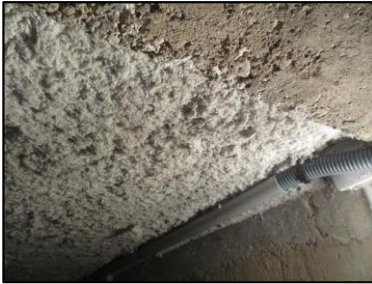
Date du prélèvement	N° prélèvement	Matériau et produit	Localisation	Résultat
24/07/2014	ECH-N°1	Flocage (Flocage)	--COULOIRS DE CAVES	ABSENCE

Matériaux et produits	Localisation	Numéro de prélèvement	Numéro d'analyse
Flocage (Flocage)	--COULOIRS DE CAVES (Plafonds)	ECH-N°1	14H012785-001

Photo N° 1039 ECH-N°1 FLOCAGE -
-COULOIRS DE CAVES Plafonds
Flocage

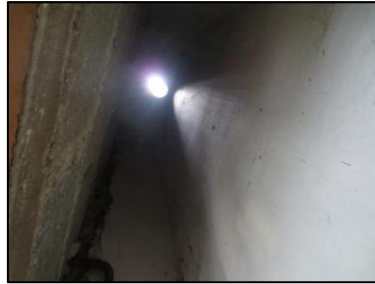
Photo N° 1048 AMIANTE CIMENT --
PLACARDS TECHNIQUES +4
Plafonds Ventilation haute (Fibres-
ciment)

N° dossier : 2013-09-300 FK DTA PC OPH
 Date de l'évaluation : 24/07/2014
 Bâtiment :
 Local ou zone homogène : Ech :
 Désignation déclarée du local : PLACARDS TECHNIQUES +4
 Matériau ou produit : Plafonds, Ventilation haute (Fibres-ciment)
 Conclusion : Procéder à une évaluation périodique

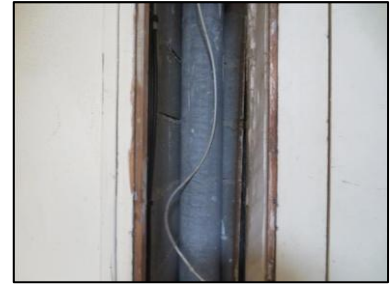
Photo N° 1071 AMIANTE CIMENT --
PLACARDS TECHNIQUES -1 à +4
Conduits de fluide Chute E.P.(Fibres-
ciment)

N° dossier : 2013-09-300 FK DTA PC OPH
Date de l'évaluation : 24/07/2014
Bâtiment :
Local ou zone homogène : Ech :
Désignation déclarée du local : PLACARDS TECHNIQUES -1 à +4
Matériau ou produit : Conduits de fluide, Chute E.P.(Fibres-ciment)
Conclusion : Procéder à une évaluation périodique
