**N° de dossier :** 2013-09-300 FK DTA PC OPH

**Date de visite :** 23 juillet 2014  
**Heure d'arrivée sur site :** 08 : 30  
**Heure de départ du site :** 09 : 00  
**N° de dossier :** 2013-09-300 FK DTA PC OPH  
**Diagnostic établi par :** E. LAMBOLEY  
**Identité du propriétaire :** OPH 77 BP 114  
**Adresse du propriétaire :** 10 AV CHARLES PEGUY  
77002 MELUN  
**Adresse du bien visité :** 2 RUE AMBROISE PARE  
77400 LAGNY SUR MARNE

## FICHE RECAPITULATIVE DU DOSSIER TECHNIQUE AMIANTE

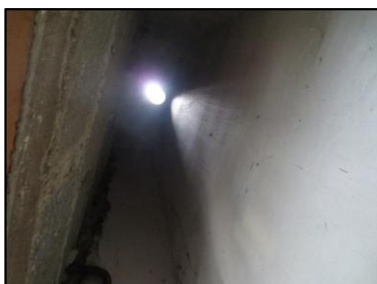
Photo N° 1048 AMIANTE CIMENT --  
PLACARDS TECHNIQUES +4  
Plafonds Ventilation haute (Fibres-  
ciment)

N° dossier : 2013-09-300 FK DTA PC OPH  
 Date de l'évaluation : 23/07/2014  
 Bâtiment :  
 Local ou zone homogène : Ech :  
 Désignation déclarée du local : PLACARDS TECHNIQUES +4  
 Matériau ou produit : Plafonds, Ventilation haute (Fibres-ciment)  
 Conclusion : Procéder à une évaluation périodique
