N° de dossier : 2013-09-300 FK DTA PC OPH

Date de visite : 22 juillet 2014
Heure d'arrivée sur site : 08 : 00
Heure de départ du site : 08 : 30
N° de dossier : 2013-09-300 FK DTA PC OPH
Diagnostic établi par : E. LAMBOLEY
Identité du propriétaire : OPH 77 BP 114
Adresse du propriétaire : 10 AV CHARLES PEGUY
77002 MELUN
Adresse du bien visité : 23 AVENUE DE LA REPUBLIQUE
77400 LAGNY SUR MARNE

FICHE RECAPITULATIVE DU DOSSIER TECHNIQUE AMIANTE

Date de visite : 22 juillet 2014
N° de dossier : 2013-09-300 FK DTA PC OPH
Identité du propriétaire : OPH 77
Adresse du bien visité : 23 AVENUE DE LA REPUBLIQUE
77400 LAGNY SUR MARNE

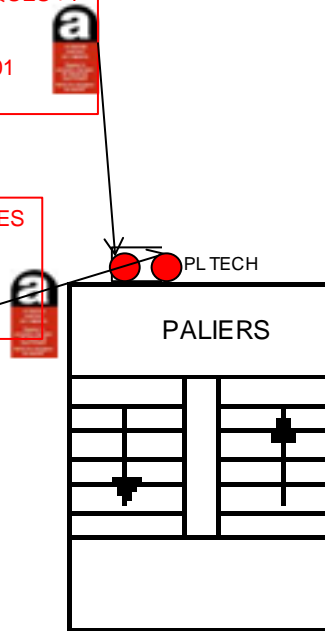
ESCALIER/PALIER +1 à +4

--PLACARDS TECHNIQUES +4
/Plafonds
Ventilation haute
(Fibres-ciment),EP/2101
(photo n° 1048)

--PLACARDS TECHNIQUES
-1 à +4
/Conduits de fluide
Chute E.P.(Fibres-ciment)
,EP/2101 (photo n° 1071)

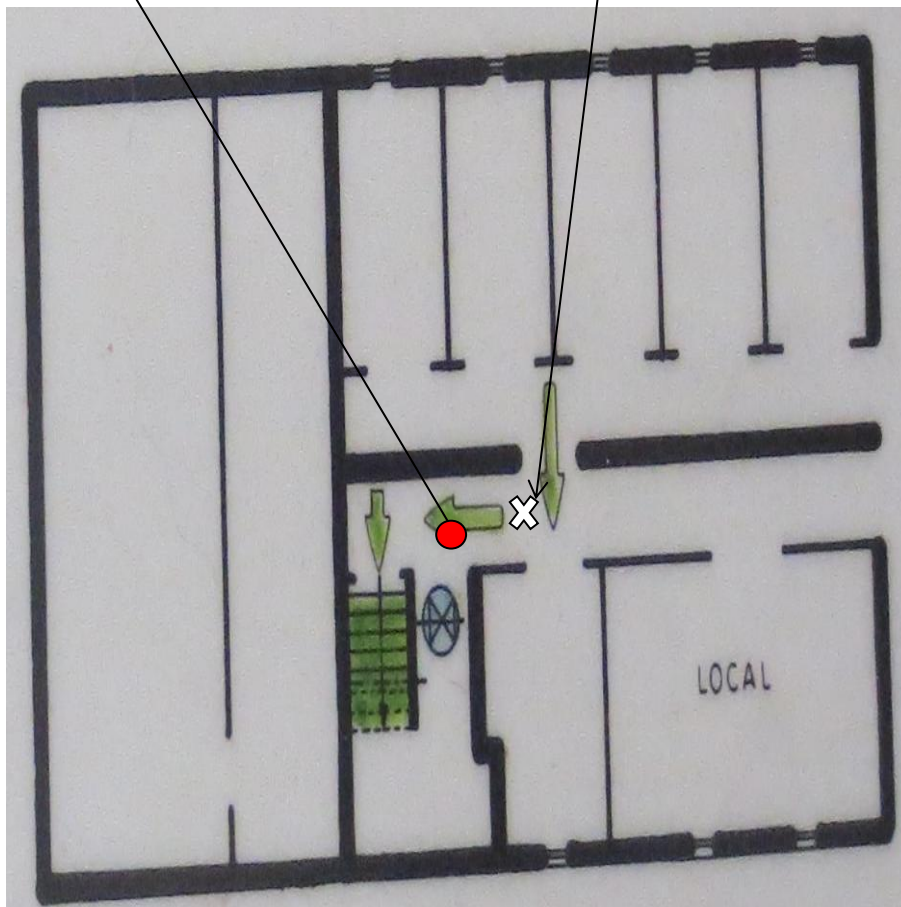
SOUS-SOL 23 REPUBLIQUE

--PLACARDS TECHNIQUES
-1 à +4
/Conduits de fluide
Chute E.P.(Fibres-ciment)
,EP/2101 (photo n° 1071)

ECH-N°2/--COULOIRS DE CAVES
/Calorifugeages/Conduits de fluide
Laine minérale + enveloppe plâtrée
(photo n° 1061)

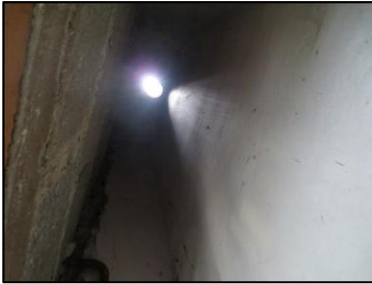
Photo N° 1048 AMIANTE CIMENT --
PLACARDS TECHNIQUES +4
Plafonds Ventilation haute (Fibres-
ciment)

N° dossier : 2013-09-300 FK DTA PC OPH
Date de l'évaluation : 22/07/2014
Bâtiment :
Local ou zone homogène : Ech :
Désignation déclarée du local : PLACARDS TECHNIQUES +4
Matériau ou produit : Plafonds, Ventilation haute (Fibres-ciment)
Conclusion : Procéder à une évaluation périodique

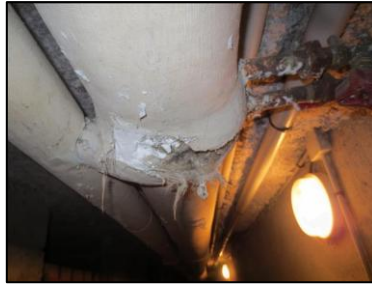
Photo N° 1061 ECH-N°2
CALORIFUGEAGE --COULOIRS DE
CAVES Conduits de fluide Laine
minérale + enveloppe plâtrée

Matériaux et produits	Localisation	Numéro de prélèvement	Numéro d'analyse
Calorifugeage (Laine minérale + enveloppe plâtrée)	--COULOIRS DE CAVES (Conduits de fluide)	ECH-N°2	14H012785-002
