DOSSIER DE DIAGNOSTICS TECHNIQUES

Référence : 2016-07-134 EL DAT PMR 4 LAENNEC OPH77

Bien : **Appartement**
Adresse : **4 rue Laennec
77400 LAGNY-SUR-MARNE**
Numéro de lot : **16LAC0102**
Référence Cadastrale : **NC**

Rapport de mission de repérage des matériaux et produits contenant de l'amiante avant réalisation de travaux

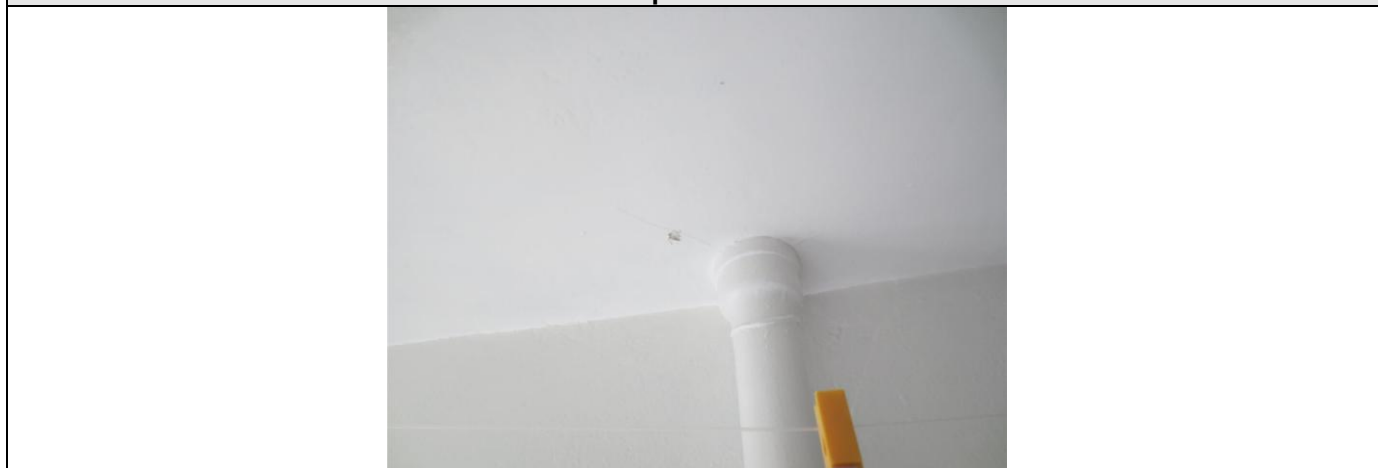
PRELEVEMENT : P001

Nom du client	Numéro de dossier	Pièce ou local
OPH 77	2016-07-134 EL DAT PMR 16LAC0102 OPH77	1er droite - Salle de Bains
Matériau	Date de prélèvement	Nom de l'opérateur
Enduit - Peinture	07/07/2016	LAMBOLEY Eric
Localisation		Résultat
Plafond		absence d'amiante

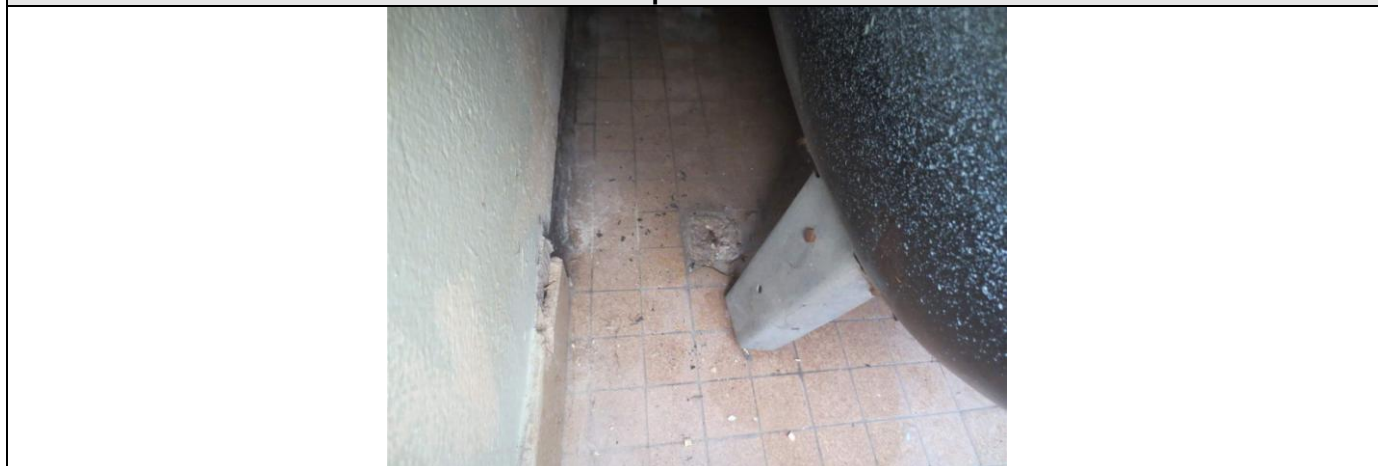
PRELEVEMENT : P002

Nom du client	Numéro de dossier	Pièce ou local
OPH 77	2016-07-134 EL DAT PMR 16LAC0102 OPH77	1er droite - Salle de Bains
Matériau	Date de prélèvement	Nom de l'opérateur
ragréage - Carrelage	07/07/2016	LAMBOLEY Eric
Localisation		Résultat
Plancher		absence d'amiante

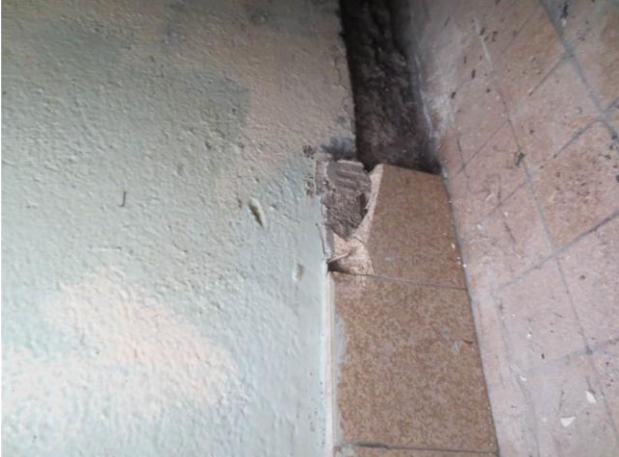
PRELEVEMENT : P003		
Nom du client	Numéro de dossier	Pièce ou local
OPH 77	2016-07-134 EL DAT PMR 16LAC0102 OPH77	1er droite - Salle de Bains
Matériau	Date de prélèvement	Nom de l'opérateur
Colle - Plinthes	07/07/2016	LAMBOLEY Eric
Localisation		Résultat
Mur		absence d'amiante
Emplacement

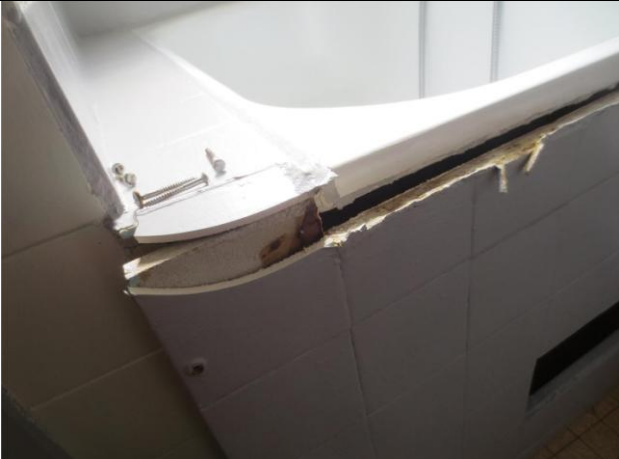
PRELEVEMENT : P004		
Nom du client	Numéro de dossier	Pièce ou local
OPH 77	2016-07-134 EL DAT PMR 16LAC0102 OPH77	1er droite - Salle de Bains
Matériau	Date de prélèvement	Nom de l'opérateur
Colle - Faïence	07/07/2016	LAMBOLEY Eric
Localisation		Résultat
Mur		absence d'amiante
Emplacement

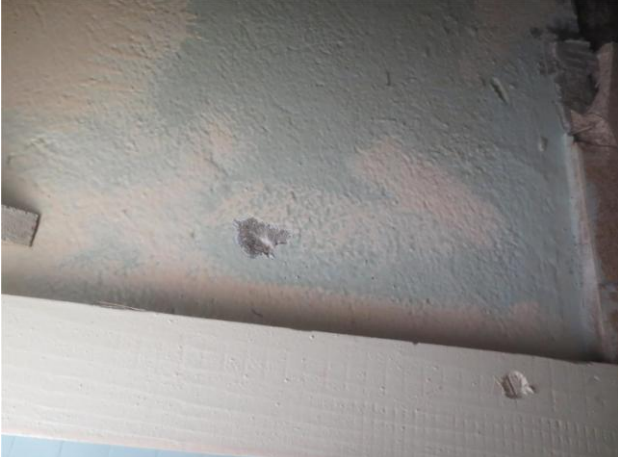
PRELEVEMENT : P005		
Nom du client	Numéro de dossier	Pièce ou local
OPH 77	2016-07-134 EL DAT PMR 16LAC0102 OPH77	1er droite - Salle de Bains
Matériau	Date de prélèvement	Nom de l'opérateur
Béton - Peinture	07/07/2016	LAMBOLEY Eric
Localisation		Résultat
Mur		absence d'amiante
Emplacement

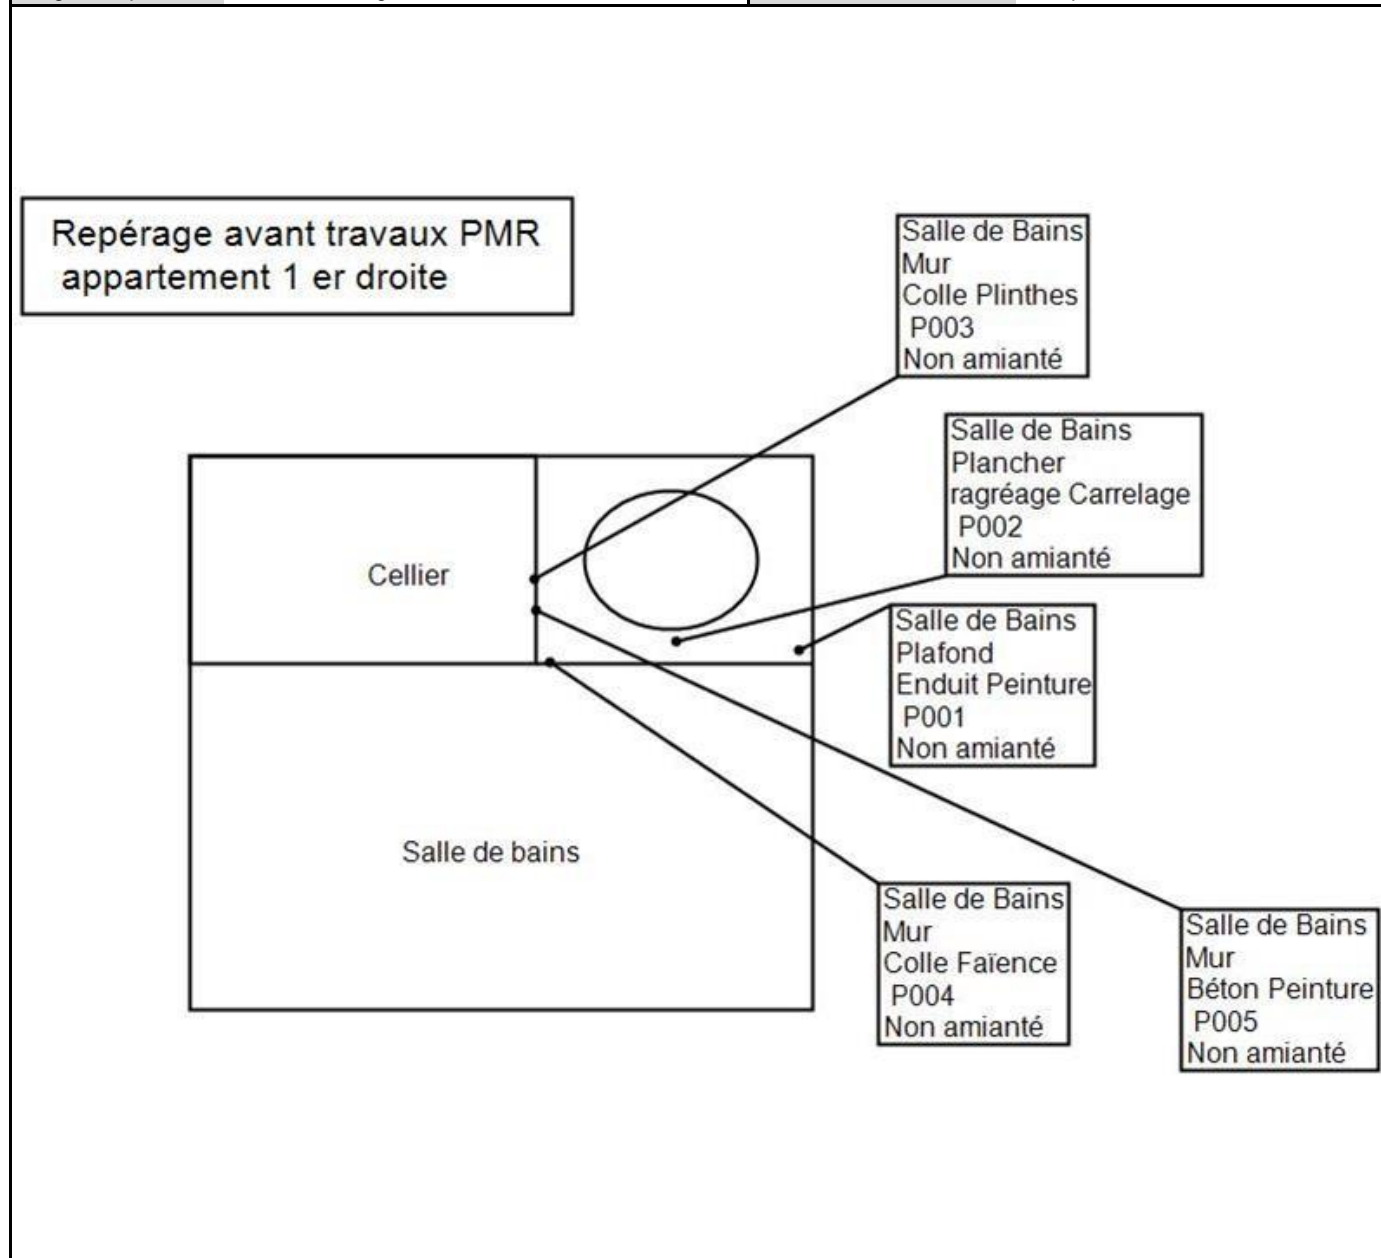
ANNEXE 2 – CROQUIS

PLANCHE DE REPERAGE USUEL				Adresse de l'immeuble :	4 rue Laennec 77400 LAGNY-SUR-MARNE
N° dossier :	2016-07-134 EL DAT PMR 16LAC0102 OPH77				
N° planche :	1/1	Version :	0	Type :	Croquis
Origine du plan :	Cabinet de diagnostics			Bâtiment – Niveau :	Croquis
