## Rapport de mission de repérage des matériaux et produits contenant de l'amiante avant réalisation de travaux

2 RUE AMBROISE PARE

MODULE 16LAE0202  
77400 LAGNY SUR MARNE

RAPPORT N° :	16LAE0202	Laboratoire d'Analyses :	ITGA
Repérage réalisé le :	10/04/2019	Adresse laboratoire :	3 RUE ARMAND HERPIN LACROIX - CS 46537 35065 RENNES CEDEX
Accompagnateur :		Numéro d'accréditation :	1-5967
Par :	Ronald FRANCHINARD	Organisme d'assurance professionnelle :	AXA France
N° certificat :		Adresse assurance :	313 Terrasses de l'Arche 92727 NANTERRE CEDEX
Date d'obtention :		N° de contrat d'assurance :	10158549604
Organisme certificateur		Date de validité :	31/12/2019

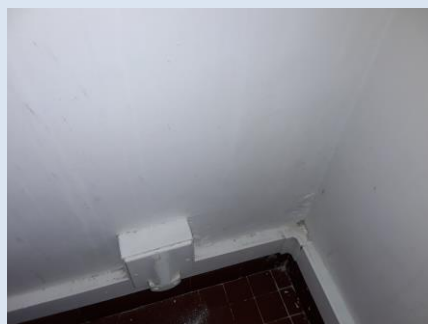
### EMPLACEMENT

PRELEVEMENT : 16LAE0202P001			
NOM DU CLIENT	NUMERO DU DOSSIER	PIECE OU LOCAL	
OPH77	16LAE0202 10/04/2019	Cuisine (RC)	
ELEMENT	DESCRIPTIF DU LABORATOIRE	DATE DE PRELEVEMENT	NOM DE L'OPERATEUR
Enduit béton	Enduit plâtreux blanc en vrac + peintures multiples non séparable	10/04/2019	FRANCHINARD Ronald
LOCALISATION		RESULTAT	
Mur B		Amiante non détecté

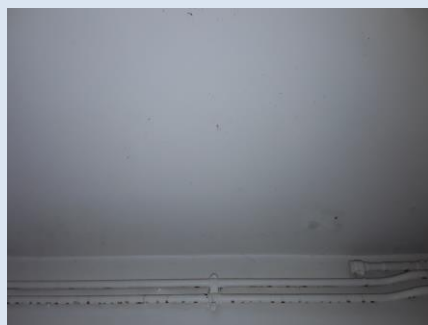
### EMPLACEMENT

PRELEVEMENT : 16LAE0202P002			
NOM DU CLIENT	NUMERO DU DOSSIER	PIECE OU LOCAL	
OPH77	16LAE0202 10/04/2019	Cuisine (RC)	
ELEMENT	DESCRIPTIF DU LABORATOIRE	DATE DE PRELEVEMENT	NOM DE L'OPERATEUR
Enduit béton	Enduit plâtreux blanc en vrac + matériau gris en faible quantité en vrac non séparable + peintures multiples non séparable	10/04/2019	FRANCHINARD Ronald
LOCALISATION		RESULTAT	
Plafond		Amiante non détecté

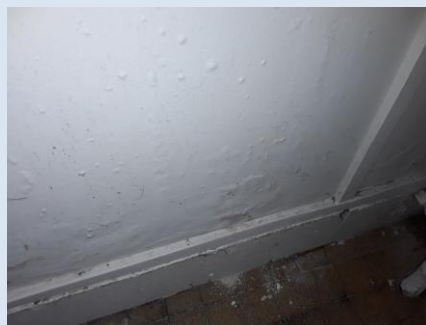
EMPLACEMENT

PRELEVEMENT : 16LAE0202P003			
NOM DU CLIENT	NUMERO DU DOSSIER		PIECE OU LOCAL
OPH77	16LAE0202 10/04/2019		Salle de bains (RC)
ELEMENT	DESCRIPTIF DU LABORATOIRE	DATE DE PRELEVEMENT	NOM DE L'OPERATEUR
Enduit béton	Enduit plâtreux blanc en vrac + peintures multiples non séparable	10/04/2019	FRANCHINARD Ronald
LOCALISATION		RESULTAT	
Mur E		Amiante non détecté

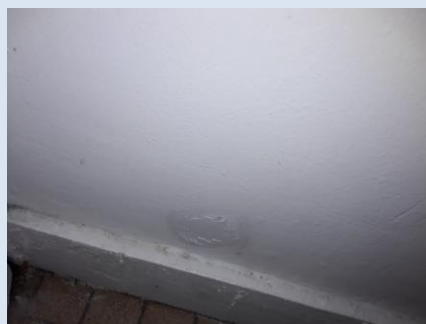
EMPLACEMENT

PRELEVEMENT : 16LAE0202P004			
NOM DU CLIENT	NUMERO DU DOSSIER		PIECE OU LOCAL
OPH77	16LAE0202 10/04/2019		Salle de bains (RC)
ELEMENT	DESCRIPTIF DU LABORATOIRE	DATE DE PRELEVEMENT	NOM DE L'OPERATEUR
Enduit brique plâtrière	Enduit plâtreux blanc en vrac + matériau gris en faible quantité non séparable + peintures multiples non séparable	10/04/2019	FRANCHINARD Ronald
LOCALISATION		RESULTAT	
Mur A		Amiante non détecté

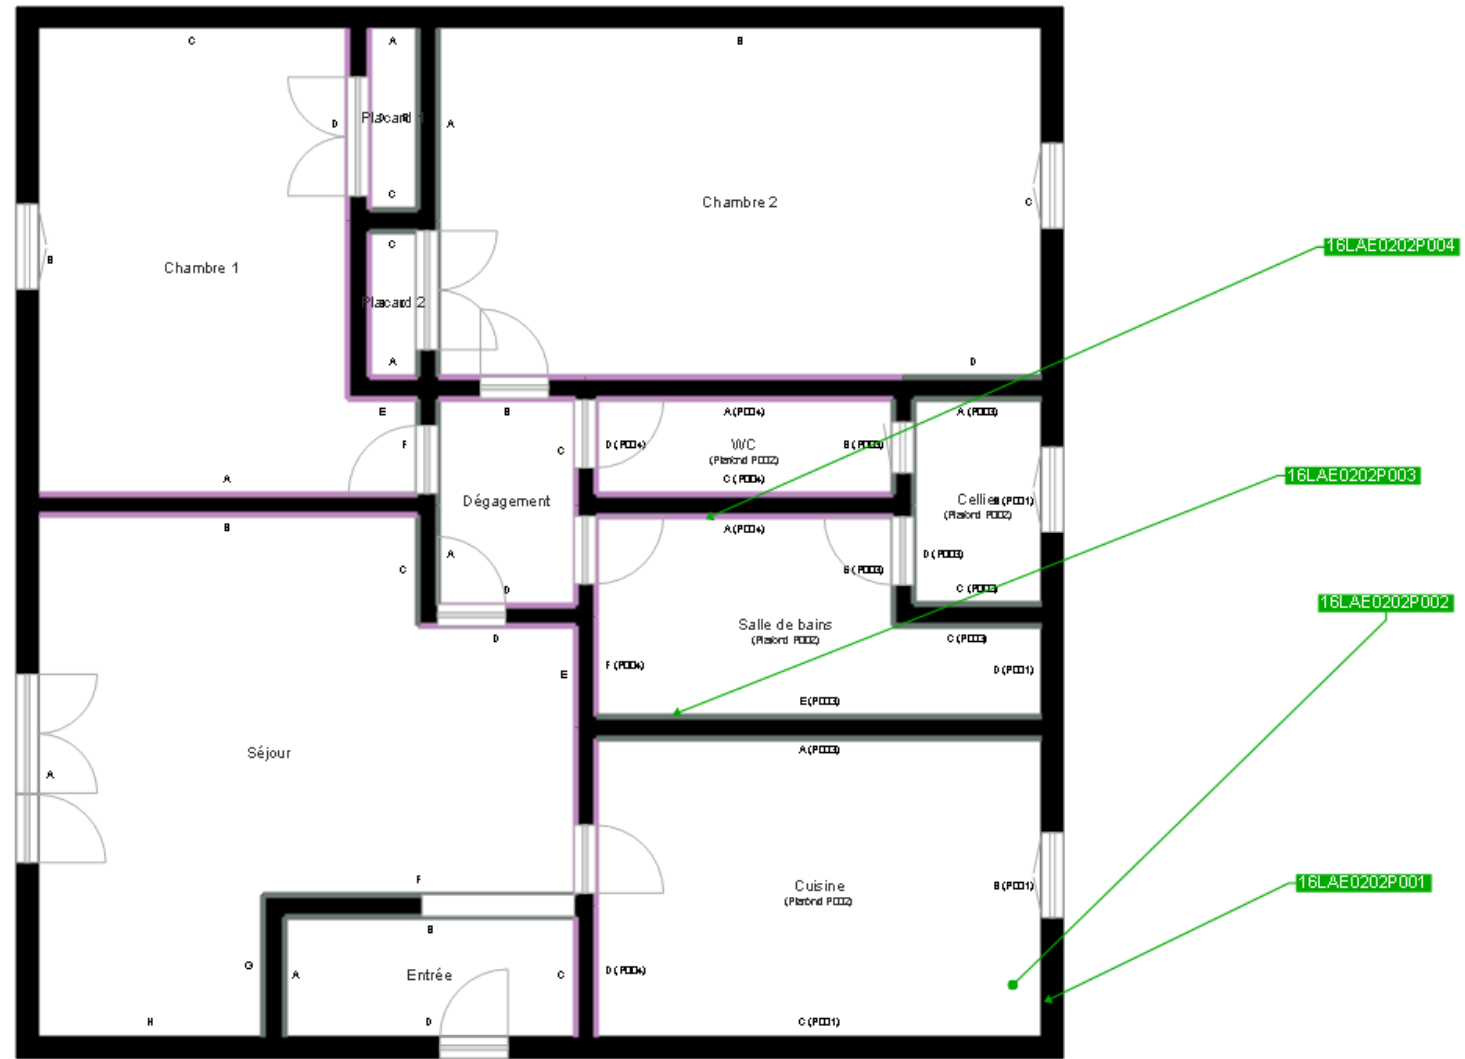
Cloisons Plaques de plâtre
 	Murs Bois
 	Murs Brique
 	Murs périphériques / Plaques de plâtre
 	Murs carreaux de plâtre
 	Murs Béton / Enduit
 	Murs porteurs et/ou mur de refend / Plaques de plâtre
 	Murs périphériques / Doublage (plaque de plâtre + isolant)
 	Torchis
 	Murs Brique / Enduit
 	Murs Brique plâtrière
 	Murs Pierre
 	Murs Machefer

Murs amiantés
 	Prélèvements de sol amianté
 	Prélèvements de sol non amiantés
 	Prélèvements de plafond amiantés

Prélèvements de plafond non amiantés
 	Prélèvements de mur amiantés
 	Prélèvements de mur non amiantés
 	Autres types de prélèvements amiantés
 	Autres types de prélèvements non amiantés

Sols amiantés
 	Plafonds amiantés
 	Sols et plafonds amiantés
 	Conduits amiantés

Conduits non amiantés
