Rapport de mission de repérage des matériaux et produits contenant de l'amiante avant réalisation de travaux

R. 4412-97 modifié par le décret 2012-639 du 4 mai 2012
Norme NF X 46-020

26 AVENUE DE LA REPUBLIQUE

77400 LAGNY SUR MARNE

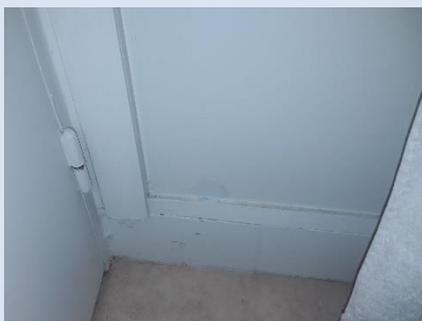
EMPLACEMENT

PRELEVEMENT : 16LAO0102P001			
NOM DU CLIENT	NUMERO DU DOSSIER		PIECE OU LOCAL
OPH77	16LAO0102 26/04/2019		Salle de Bains/WC (RC)
ELEMENT	DESCRIPTIF DU LABORATOIRE	DATE DE PRELEVEMENT	NOM DE L'OPERATEUR
Béton	Matériau plâtreux blanc non séparable + peintures multiples non séparable	26/04/2019	LEITE LOPES Alain
LOCALISATION		RESULTAT	
Mur F		Amiante non détecté

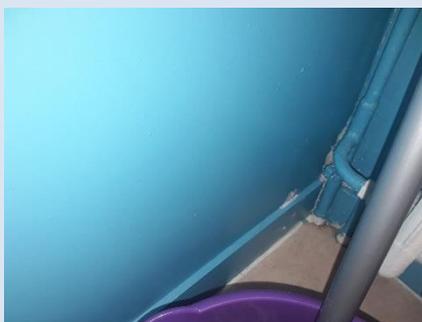
EMPLACEMENT

PRELEVEMENT : 16LAO0102P002			
NOM DU CLIENT	NUMERO DU DOSSIER		PIECE OU LOCAL
OPH77	16LAO0102 26/04/2019		Salle de Bains/WC (RC)
ELEMENT	DESCRIPTIF DU LABORATOIRE	DATE DE PRELEVEMENT	NOM DE L'OPERATEUR
Isolant	Matériau plâtreux blanc en vrac + carton en faible quantité non séparable + peinture en faible quantité non séparable	26/04/2019	LEITE LOPES Alain
LOCALISATION		RESULTAT	
Mur E		Amiante non détecté

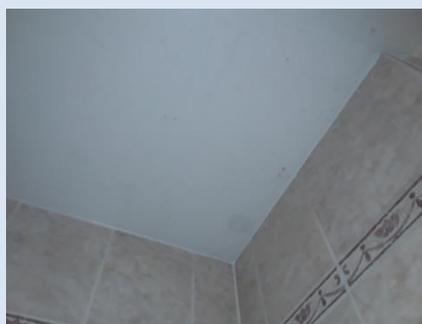
EMPLACEMENT

PRELEVEMENT : 16LAO0102P003			
NOM DU CLIENT	NUMERO DU DOSSIER	PIECE OU LOCAL	
OPH77	16LAO0102 26/04/2019	Salle de Bains/WC (RC)	
ELEMENT	DESCRIPTIF DU LABORATOIRE	DATE DE PRELEVEMENT	NOM DE L'OPERATEUR
Enduit / Peinture béton	Enduit plâtreux blanc en vrac + peinture en faible quantité non séparable	26/04/2019	LEITE LOPES Alain
LOCALISATION		RESULTAT	
Plafond		Amiante non détecté

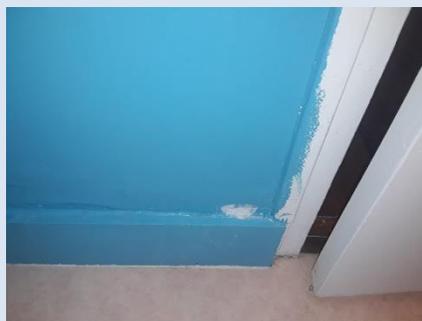
EMPLACEMENT

PRELEVEMENT : 16LAO0102P004			
NOM DU CLIENT	NUMERO DU DOSSIER	PIECE OU LOCAL	
OPH77	16LAO0102 26/04/2019	Salle de Bains/WC (RC)	
ELEMENT	DESCRIPTIF DU LABORATOIRE	DATE DE PRELEVEMENT	NOM DE L'OPERATEUR
Enduit	Matériau gris en vrac non séparable + enduit plâtreux blanc en vrac + peintures multiples non séparable	26/04/2019	LEITE LOPES Alain
LOCALISATION		RESULTAT	
Mur G		Amiante non détecté
