## Rapport de mission de repérage des matériaux et produits contenant de l'amiante avant réalisation de travaux

27 AV DE LA REPUBLIQUE

77400 LAGNY SUR MARNE

RAPPORT N° :	16LAP0402	Laboratoire d'Analyses :	ITGA
Repérage réalisé le :	03/10/2019	Adresse laboratoire :	3 RUE ARMAND HERPIN LACROIX - CS 46537 35065 RENNES CEDEX
Accompagnateur :		Numéro d'accréditation :	1-5967
Par :	Abdessamad RHENZOUR	Organisme d'assurance professionnelle :	AXA France
N° certificat :	DTI3342	Adresse assurance :	313 Terrasses de l'Arche 92727 NANTERRE CEDEX
Date d'obtention :	23/11/2017	N° de contrat d'assurance :	10158549604
Organisme certificateur	DEKRA 5 avenue Garlande - 92220 BAGNEUX	Date de validité :	31/12/2019

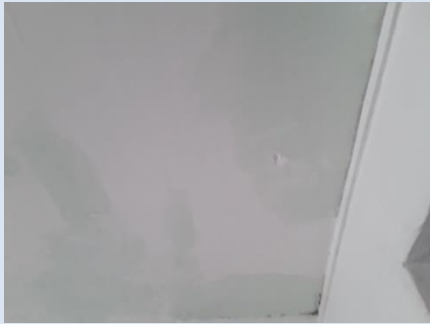
PRELEVEMENT : 16LAP0402P001			
NOM DU CLIENT	NUMERO DU DOSSIER		PIECE OU LOCAL
OPH77	16LAP0402 03/10/2019		Séjour / Salon (Rez de chaussée)
ELEMENT	DESCRIPTIF DU LABORATOIRE	DATE DE PRELEVEMENT	NOM DE L'OPERATEUR
Enduit / Peinture béton	Enduit plâtreux blanc + peintures multiples non séparable	03/10/2019	RHENZOUR Abdessamad
LOCALISATION		RESULTAT	
Plafond		Amiante non détecté	
EMPLACEMENT
