Rapport de mission de repérage des matériaux et produits contenant de l'amiante avant réalisation de travaux

Norme NF X 46-020 V .2017

36 AV DE LA REPUBLIQUE

77400 LAGNY SUR MARNE

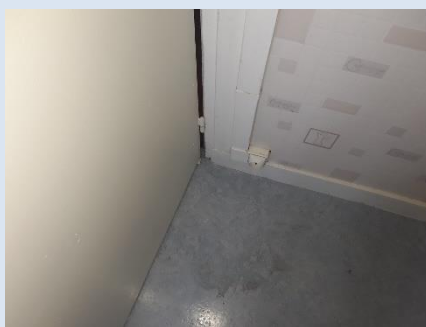
EMPLACEMENT

PRELEVEMENT : 16LAW0101P001			
NOM DU CLIENT	NUMERO DU DOSSIER		PIECE OU LOCAL
HABITAT 77-OPH DE SEINE ET MARNE	16LAW0101 10/12/2019		Cuisine (R+1)
ELEMENT	DESCRIPTIF DU LABORATOIRE	DATE DE PRELEVEMENT	NOM DE L'OPERATEUR
Revêtement souple	Revêtement souple bleu	10/12/2019	SIDHOUM Mohamed
LOCALISATION		RESULTAT	
Sol		Fr1:Amiante non détecté

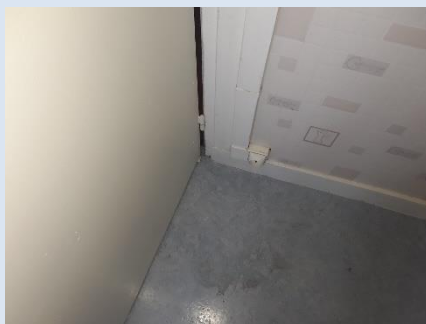
EMPLACEMENT

PRELEVEMENT : 16LAW0101P001			
NOM DU CLIENT	NUMERO DU DOSSIER		PIECE OU LOCAL
HABITAT 77-OPH DE SEINE ET MARNE	16LAW0101 10/12/2019		Cuisine (R+1)
ELEMENT	DESCRIPTIF DU LABORATOIRE	DATE DE PRELEVEMENT	NOM DE L'OPERATEUR
Revêtement souple	Colle polymère jaune non séparable + ragréage gris en vrac	10/12/2019	SIDHOUM Mohamed
LOCALISATION		RESULTAT	
Sol		Fr2:Amiante non détecté

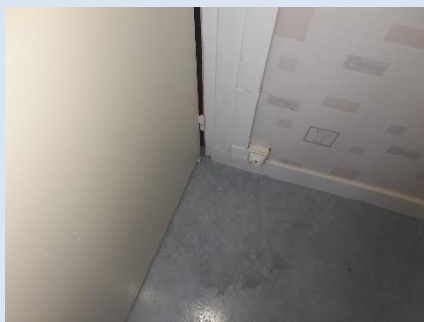
EMPLACEMENT

PRELEVEMENT : 16LAW0101P001			
NOM DU CLIENT	NUMERO DU DOSSIER	PIECE OU LOCAL	
HABITAT 77-OPH DE SEINE ET MARNE	16LAW0101 10/12/2019	Cuisine (R+1)	
ELEMENT	DESCRIPTIF DU LABORATOIRE	DATE DE PRELEVEMENT	NOM DE L'OPERATEUR
Revêtement souple	Matériau compact gris hétérogène	10/12/2019	SIDHOUM Mohamed
LOCALISATION		RESULTAT	
Sol		Fr3:Amiante non détecté

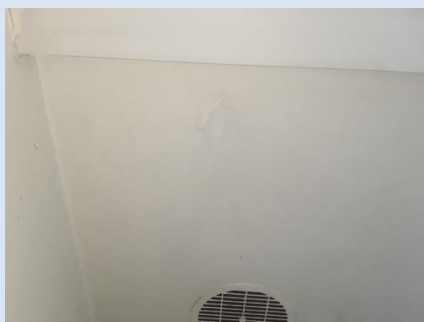
EMPLACEMENT

PRELEVEMENT : 16LAW0101P002			
NOM DU CLIENT	NUMERO DU DOSSIER	PIECE OU LOCAL	
HABITAT 77-OPH DE SEINE ET MARNE	16LAW0101 10/12/2019	Cellier (R+1)	
ELEMENT	DESCRIPTIF DU LABORATOIRE	DATE DE PRELEVEMENT	NOM DE L'OPERATEUR
Enduit béton	Enduit blanc en vrac	10/12/2019	SIDHOUM Mohamed
LOCALISATION		RESULTAT	
Mur B		Amiante non détecté

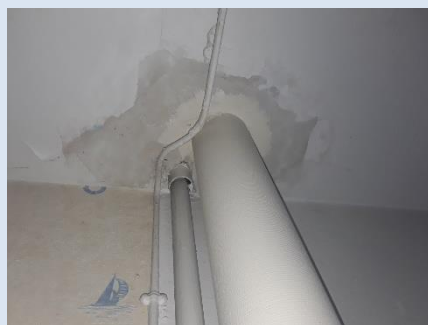
PRELEVEMENT : 16LAW0101P003			
NOM DU CLIENT	NUMERO DU DOSSIER	PIECE OU LOCAL	
HABITAT 77-OPH DE SEINE ET MARNE	16LAW0101 10/12/2019	WC (R+1)	
ELEMENT	DESCRIPTIF DU LABORATOIRE	DATE DE PRELEVEMENT	NOM DE L'OPERATEUR
Enduit / Peinture béton	Peinture non séparable + enduit plâtreux blanc en vrac	10/12/2019	SIDHOUM Mohamed
LOCALISATION		RESULTAT	
Plafond		Amiante non détecté	
EMPLACEMENT

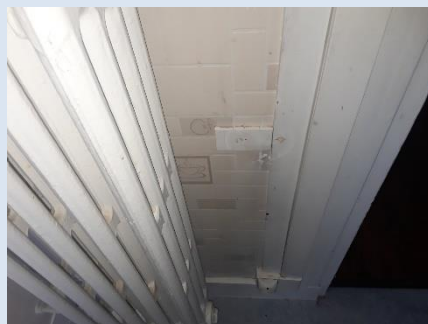
PRELEVEMENT : 16LAW0101P004			
NOM DU CLIENT	NUMERO DU DOSSIER	PIECE OU LOCAL	
HABITAT 77-OPH DE SEINE ET MARNE	16LAW0101 10/12/2019	Cuisine (R+1)	
ELEMENT	DESCRIPTIF DU LABORATOIRE	DATE DE PRELEVEMENT	NOM DE L'OPERATEUR
Enduit	Peintures multiples en faible quantité non séparable + enduit plâtreux blanc en vrac	10/12/2019	SIDHOUM Mohamed
LOCALISATION		RESULTAT	
Mur D		Amiante non détecté	
EMPLACEMENT

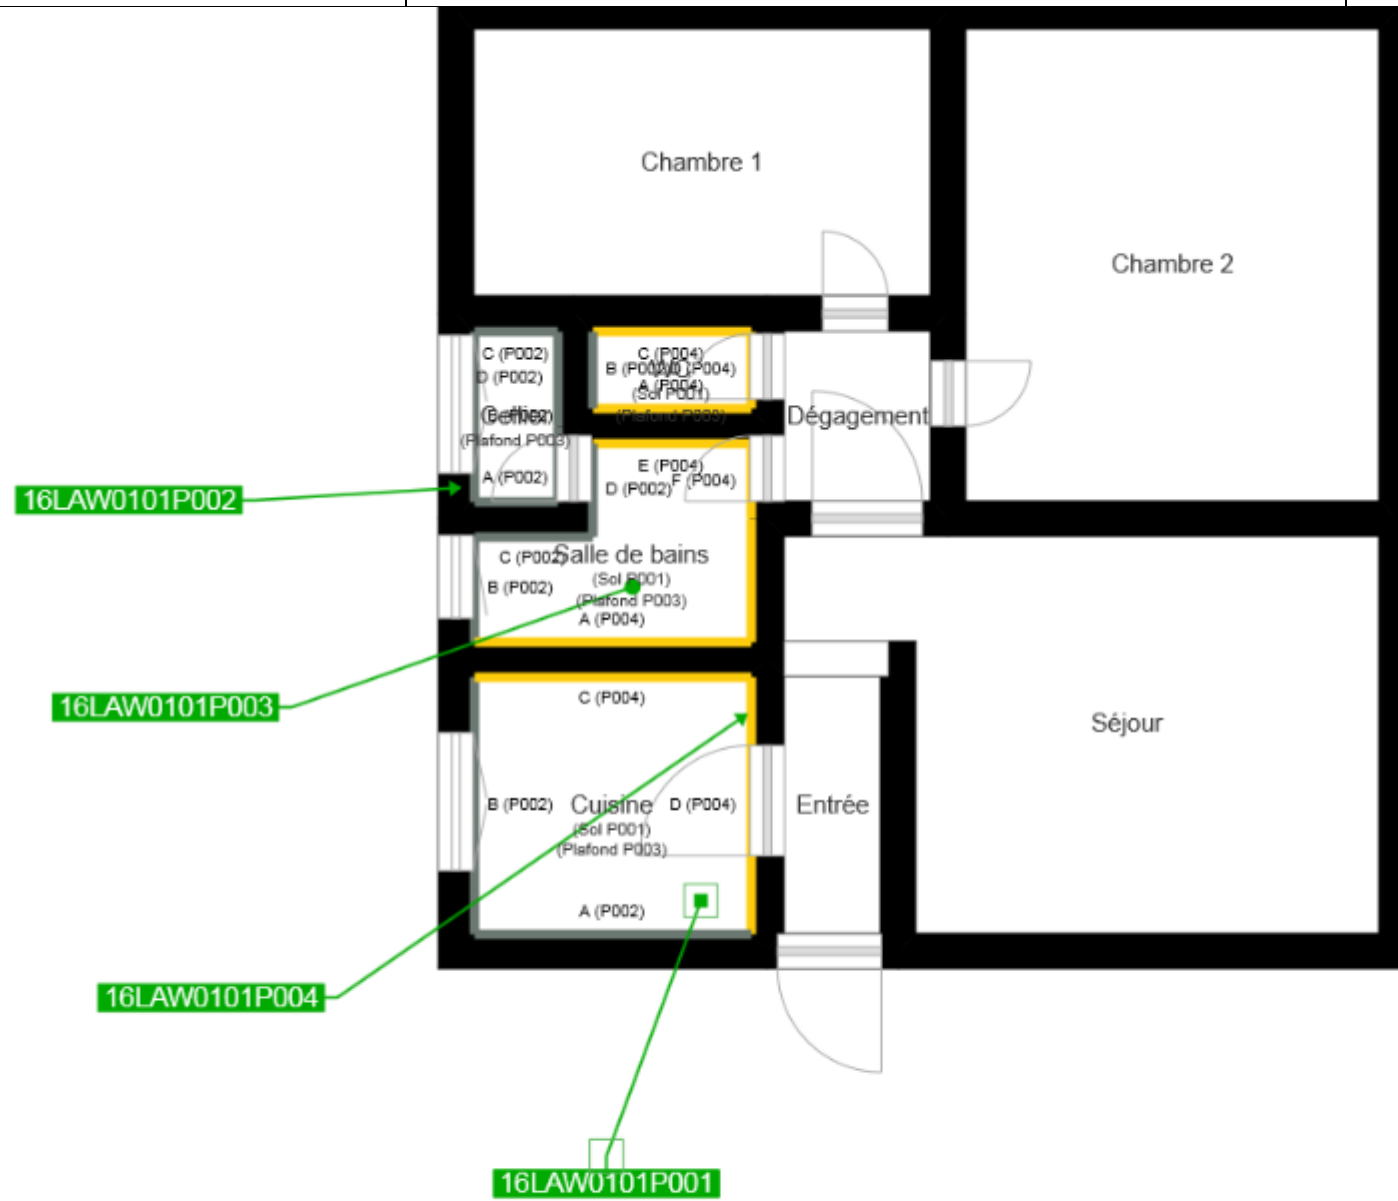
PLANCHE DE REPÉRAGE	Zone : R+1	Vue de dessus
Auteur : SIDHOUM Mohamed	Bien : 16LAW0101 - 1 36 AV DE LA REPUBLIQUE 77400 LAGNY SUR MARNE	Chaque support/équipement identifié a fait l'objet d'un sondage par le technicien
