## Rapport de mission de repérage des matériaux et produits contenant de l'amiante avant réalisation de travaux

R. 4412-97 modifié par le décret 2012-639 du 4 mai 2012  
Norme NF X 46-020

1 PLACE DU DR VILLEMIN

MODULE 16LAX0301  
77400 LAGNY SUR MARNE

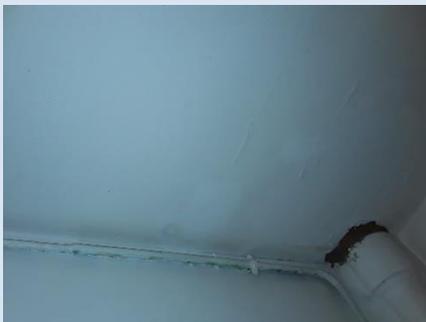
PIECE	ETAGE	ELEMENTS	DESCRIPTIF LABORATOIRE	Echantillon	REPERAGE	ETAT	RESULTAT	METHODE
Salle de bains et WC	RC	Enduit béton	Enduit plâtreux blanc en vrac + peinture non séparable	16LAX0301P001	Plafond	BON ETAT	Amiante non détecté	RESULTAT ANALYSE

Fraction analysée	Technique analytique (Méthode de préparation)	Nombre de préparations	Date d'analyse	Résultat / Variété d'amiante
Réf dossier client : 16LAX0301--01 - 1 PLACE DU DR VILLEMIN 77400 LAGNY SUR MARNE			Réf échantillon ITGA : IT071905-6803	
Réf échantillon client : 16LAX0301P001 / LOGEMENTS COLLECTIFS - - - / Salle de bains et WC Plafond Enduit béton			Description ITGA : Enduit plâtreux blanc en vrac / Peinture	
* Enduit plâtreux blanc en vrac + peinture non séparable	META (1)	2	09/05/2019	Amiante non détecté / -
