**Rapport de repérage des matériaux et produits contenant de l'amiante  
avant relocation d'un bien**

Numéro de dossier : RAAT\_16LAL0201  
Date du repérage : 16/12/2021

Adresse	Rue : ..... <b>23 Avenue de la république (16LAL0201)</b> Bât., escalier, niveau, appartement n°, lot n°: <b>Bat. 23; Esc. 23; Etage 2; Porte 0201 Lot numéro 16LAL0201,</b> Code postal, ville :... <b>77400 LAGNY SUR MARNE</b>
Périmètre de repérage :	..... <b>Sol pièces humide</b>
Type de logement :	..... <b>Appartement - T3</b>
Fonction principale du bâtiment :	..... <b>Habitation (partie privative d'immeuble)</b>
Date de construction :	..... <b>NC</b>

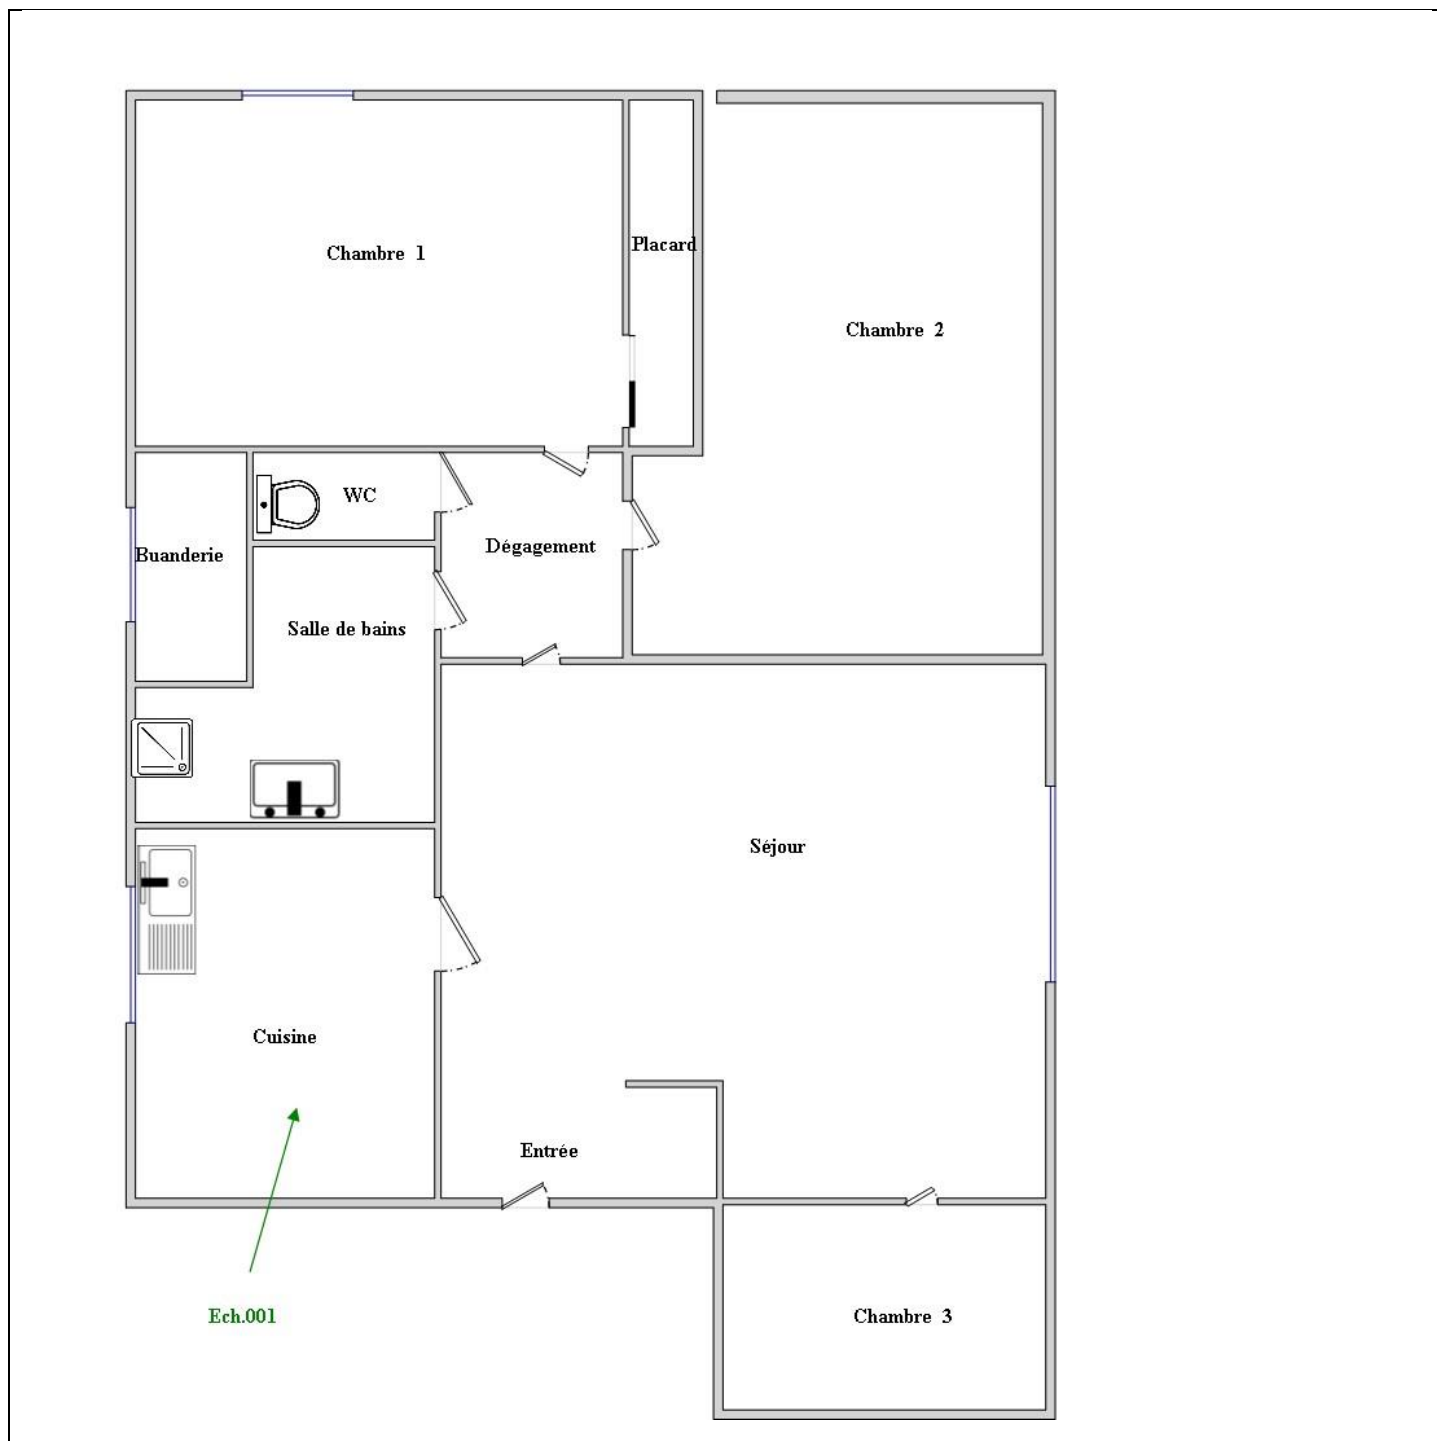
7.1 - Annexe - Schéma de repérage

Planche (croquis) de repérage technique effectué par le cabinet : ARC SAS - SOCOBAT EXPERTISES, auteur : MARTIN Olivier
