RAPPORT DE REPERAGE DES MATERIAUX ET PRODUITS DE LA LISTE A A INTEGRER AU DOSSIER AMIANTE - PARTIES PRIVATIVES

PROGRAMME 17LAB0403

3 RUE DU MARCHE

77220 TOURNAN EN BRIE

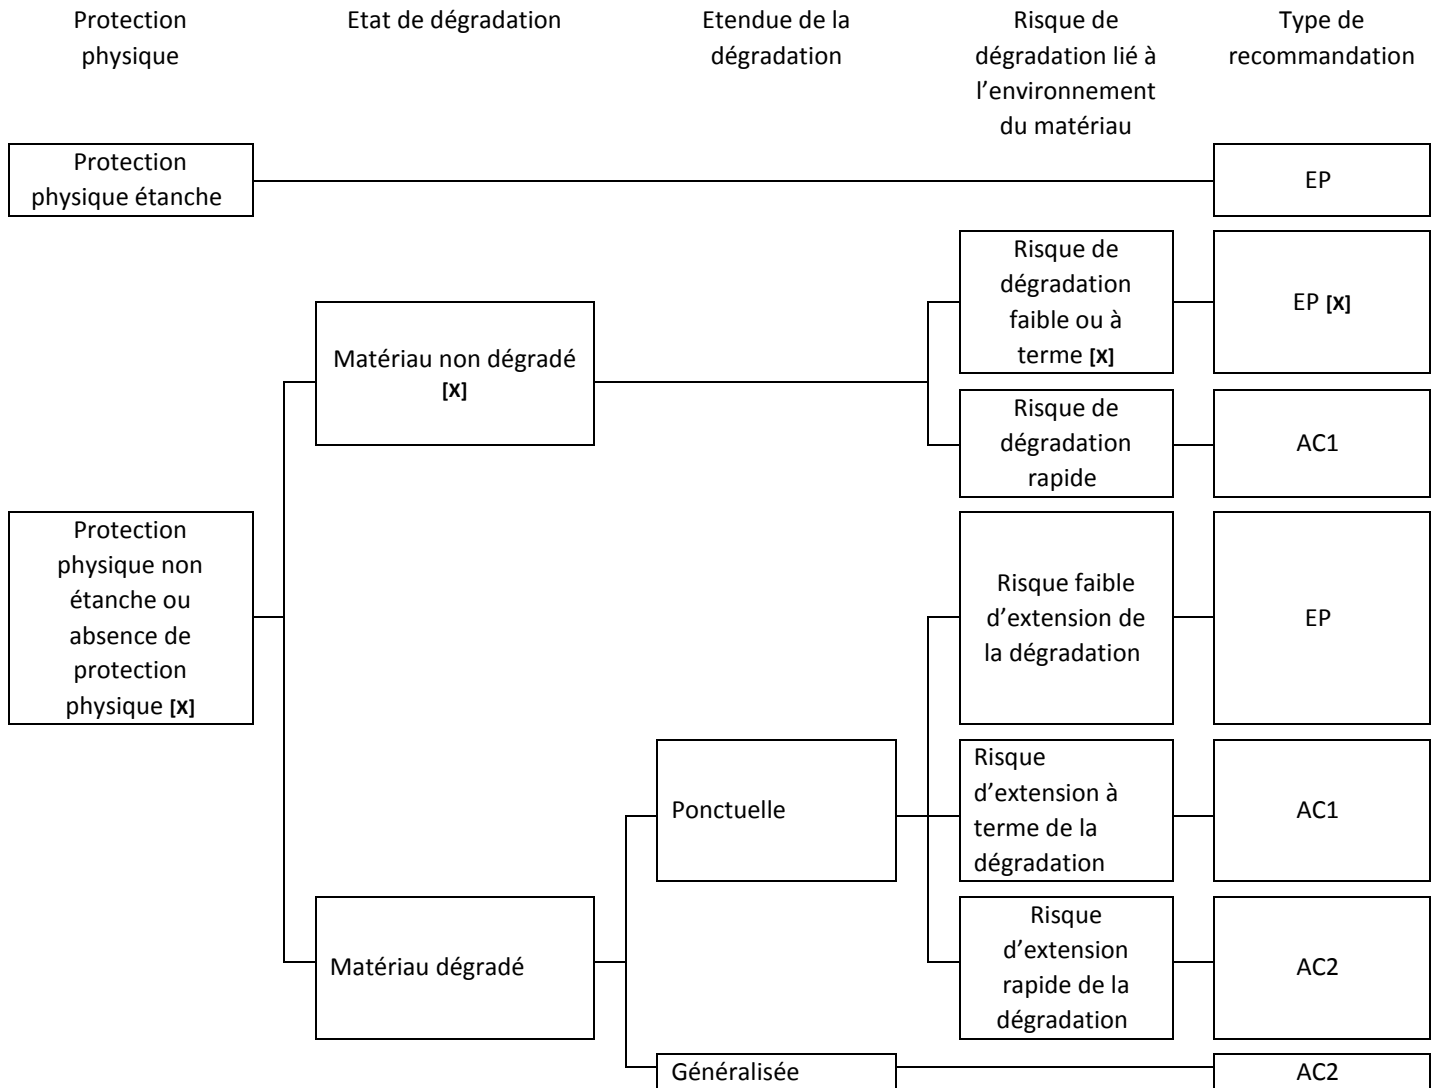
GRILLE D'ÉVALUATION

N de dossier	17LAB0403
Date du contrôle	25/10/2018
Bâtiment	LOGEMENTS COLLECTIFS
Pièce ou zone homogène	Salle de bains
Élément	Conduit Amiante ciment
Repérage	P020
Résultat	EP

Légende des types de recommandations définies à l'article 5 du présent arrêté :
 EP = évaluation périodique AC1 = action corrective de premier niveau AC2 = action corrective de seconde niveau

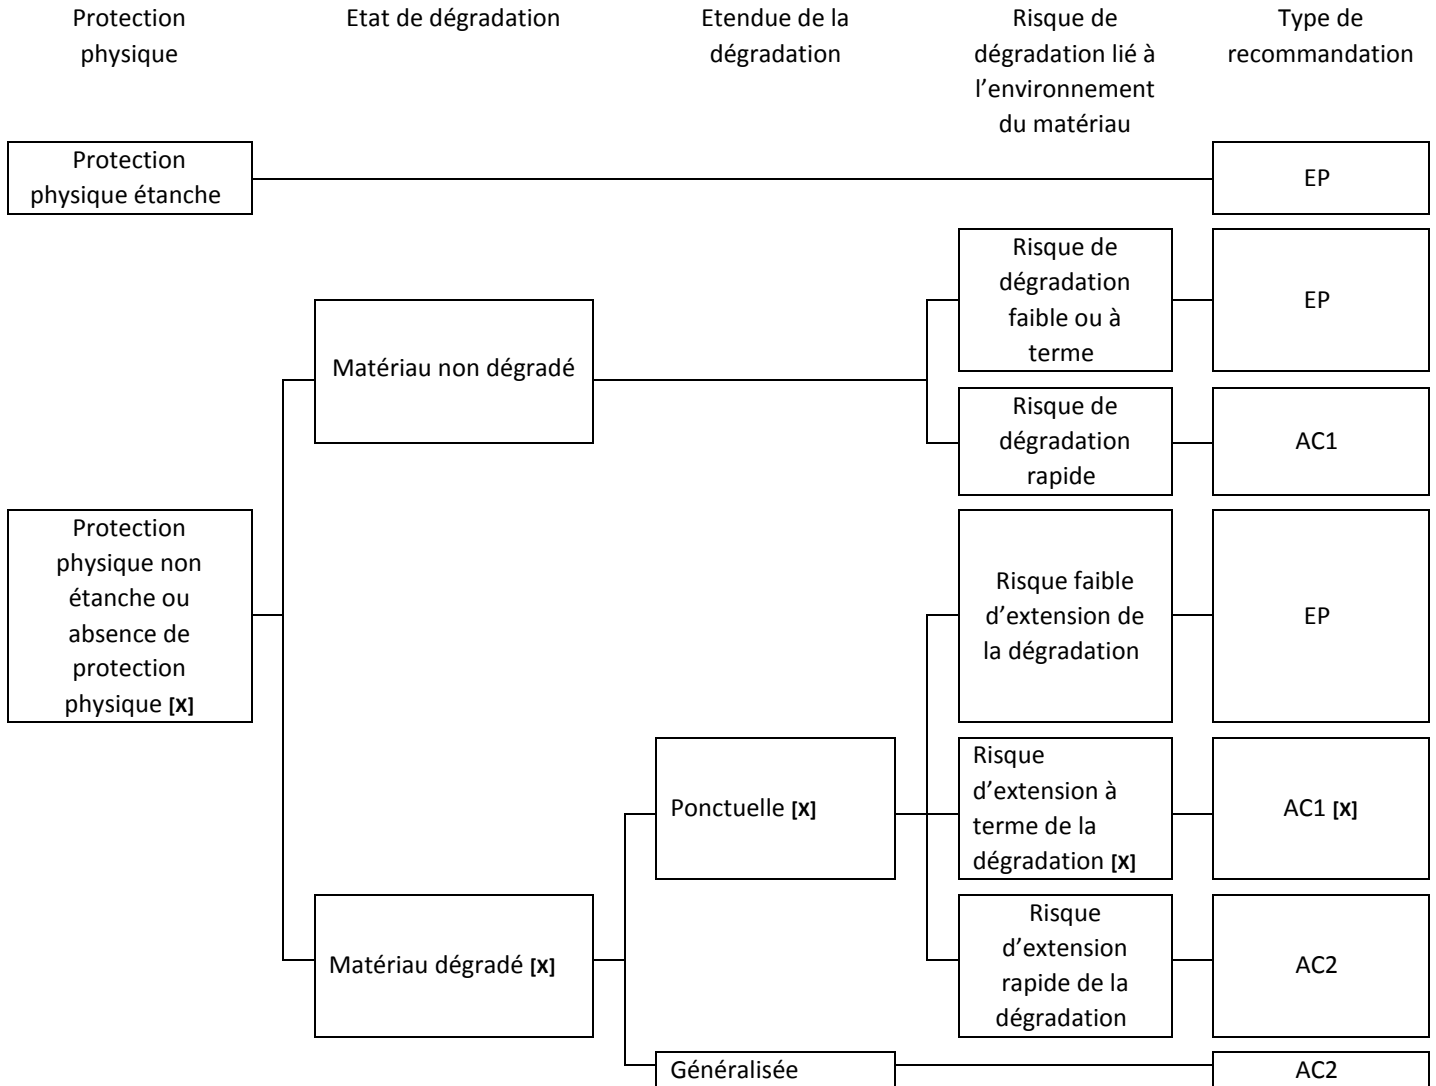
GRILLE D'EVALUATION

N de dossier	17LAB0403
Date du contrôle	25/10/2018
Bâtiment	LOGEMENTS COLLECTIFS
Pièce ou zone homogène	WC
Élément	Conduit Amiante ciment
Repérage	P021
Résultat	AC1

Légende des types de recommandations définies à l'article 5 du présent arrêté :
 EP = évaluation périodique AC1 = action corrective de premier niveau AC2 = action corrective de seconde niveau
