RAPPORT DE REPERAGE DES MATERIAUX ET PRODUITS DE LA LISTE A A INTEGRER AU DOSSIER AMIANTE - PARTIES PRIVATIVES

PROGRAMME 17LAC0402

5 RUE DU MARCHE

LOGEMENT 2
77220 TOURNAN EN BRIE

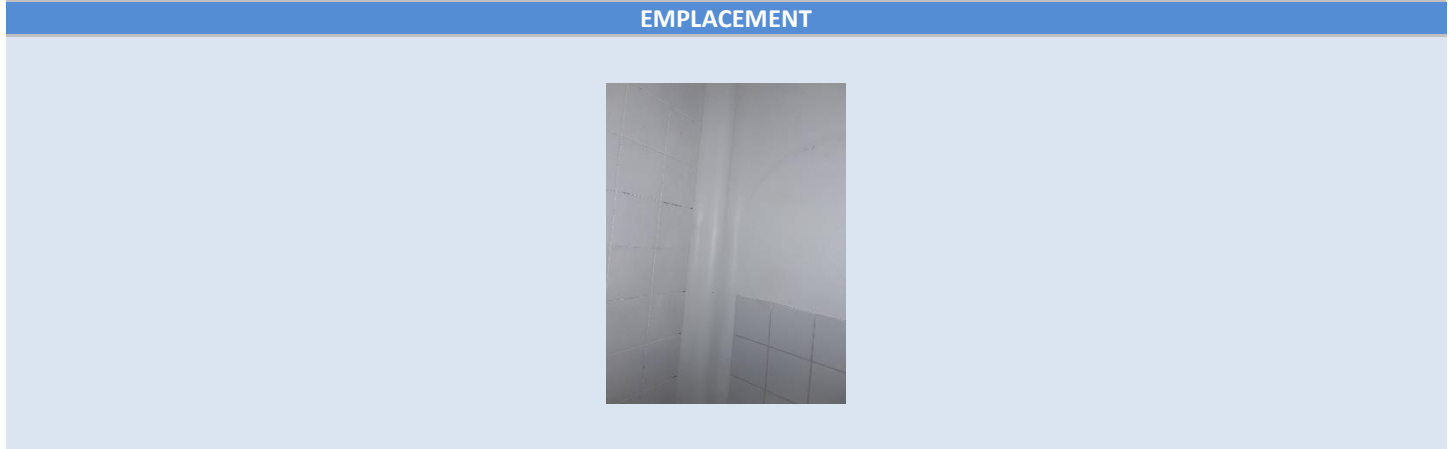
PIECE	ETAGE	ELEMENT A PRELEVER	DESCRIPTIF LABORATOIRE	Echantillon	REPERAGE	ETAT	RESULTAT	METHODE
Salle de bains	R+4	Conduit Amiante ciment		17LAC0402P 015	Chutes EU / EV	BON ETAT	Amiante détectée	JP

PRELEVEMENT : 17LAC0402P015			
NOM DU CLIENT	NUMERO DU DOSSIER	PIECE OU LOCAL	
OPH77	17LAC0402 08/02/2019	Salle de bains (R+4)	
ELEMENT	DESCRIPTIF DU LABORATOIRE	DATE DE PRELEVEMENT	NOM DE L'OPERATEUR
Conduit Amiante ciment		08/02/2019	JULIEN Mickaël
LOCALISATION		RESULTAT	
Chutes EU / EV		Amiante détectée
