RAPPORT DE REPERAGE DES MATERIAUX ET PRODUITS DE LA LISTE A A INTEGRER AU DOSSIER AMIANTE - PARTIES PRIVATIVES

PROGRAMME 17LAD0101

7 RUE DU MARCHE

MODULE 17LAD0101
77220 TOURNAN EN BRIE

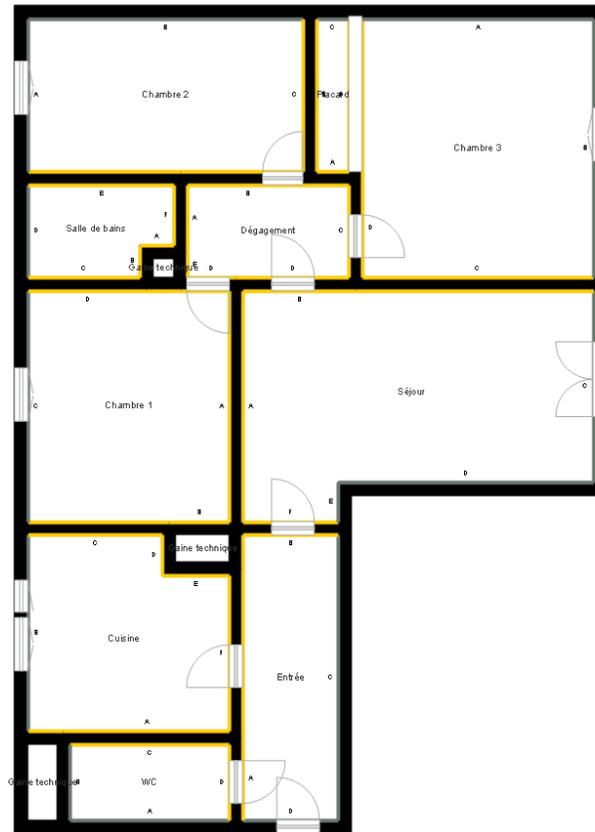
ANNEXE 2 – CROQUIS DE LOCALISATION DE PRELEVEMENTS

Cloisons Plaques de plâtre
	Murs Bois
	Murs Brique
	Murs périphériques / Plaques de plâtre
	Murs carreaux de plâtre
	Murs Béton / Enduit
	Murs porteurs et/ou mur de refend / Plaques de plâtre
	Murs périphériques / Doublage (plaque de plâtre + isolant)
	Torchis
	Murs Brique / Enduit
	Murs Brique plâtrière
	Murs Pierre
	Murs Machefer

Murs amiantés
	Prélèvements de sol amianté
	Prélèvements de sol non amiantés
	Prélèvements de plafond amiantés
	Prélèvements de plafond non amiantés
	Prélèvements de mur amiantés
	Prélèvements de mur non amiantés
	Autres types de prélèvements amiantés
	Autres types de prélèvements non amiantés
	Sols amiantés
	Plafonds amiantés
	Sols et plafonds amiantés
	Conduits amiantés
	Conduits non amiantés
