**Dossier établi pour le compte de :** Office Public de l'Habitat 77

**N° de dossier :** 2013-09-300 FK DTA PC 017LAA OPH

**Date de visite :** 17 mars 2014  
**Heure d'arrivée sur site :** 09 : 10  
**Heure de départ du site :** 17 : 10  
**N° de dossier :** 2013-09-300 FK DTA PC 017LAA OPH  
**Diagnostic établi par :** F. KLAI  
**Identité du propriétaire :** Office Public de l'Habitat 77  
**Adresse du propriétaire :** 10 Avenue Charles Péguy  
77000 MELUN  
**Adresse du bien visité :** 1 RUE DU MARCHÉ  
77220 TOURNAN EN BRIE

## FICHE RECAPITULATIVE DU DOSSIER TECHNIQUE AMIANTE

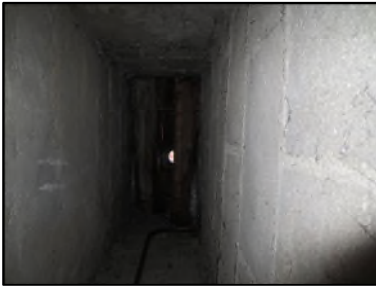
Photo N° 604 AMIANTE CIMENT --  
Gaine technique 4 Gaines & coffres  
verticaux Ventilation haute (Fibres-  
ciment)

N° dossier : 2013-09-300 FK DTA PC 017LAA OPH  
 Date de l'évaluation : 17/03/2014  
 Bâtiment :  
 Local ou zone homogène : Ech :  
 Désignation déclarée du local : Gaine technique 4  
 Matériau ou produit : Gaines & coffres verticaux, Ventilation haute (Fibres-ciment)  
**Conclusion :** Procéder à une évaluation périodique

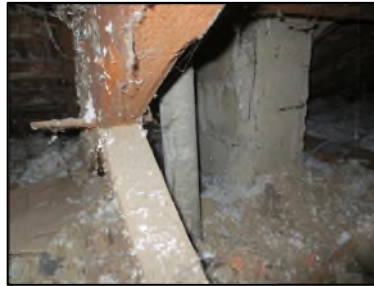
Photo N° 605 AMIANTE CIMENT --  
Combles Conduits de fluide  
Ventilation haute (Fibres-ciment)

N° dossier : 2013-09-300 FK DTA PC 017LAA OPH  
Date de l'évaluation : 17/03/2014  
Bâtiment :  
Local ou zone homogène : Ech :  
Désignation déclarée du local : Combles  
Matériau ou produit : Conduits de fluide, Ventilation haute (Fibres-ciment)  
Conclusion : Procéder à une évaluation périodique
