N° de dossier : 2013-09-300 FK DTA PC 017LAD OPH

Date de visite : 17 mars 2014
Heure d'arrivée sur site : 09 : 10
Heure de départ du site : 17 : 10
N° de dossier : 2013-09-300 FK DTA PC 017LAD OPH
Diagnostic établi par : F. KLAI
Identité du propriétaire : Office Public de l'Habitat 77
Adresse du propriétaire : 10 Avenue Charles Péguy
77000 MELUN
Adresse du bien visité : 7 RUE DU MARCHÉ
77220 TOURNAN EN BRIE

FICHE RECAPITULATIVE DU DOSSIER TECHNIQUE AMIANTE

Fiche de visite et de repérage de matériaux susceptibles de contenir de l'amiante

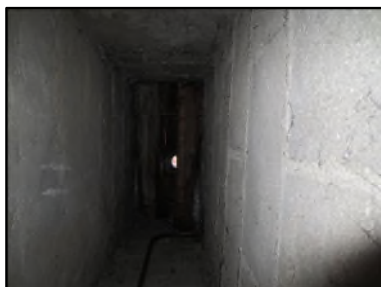
Photo N° 604 AMIANTE CIMENT --
Gaine technique 4 Gainses & coffres
verticaux Ventilation haute (Fibres-
ciment)

Date de chaque repérage	Type de repérage	Matériau ou produit	Localisation précise (faire référence le cas échéant au plan, croquis ou photos joints)	Etat de conservation (2)	Mesures préconisées par l'opérateur
17 mars 2014	Amiante ciment	Ventilation haute (Fibres-ciment)	--Combles	EP	Evaluation périodique
17 mars 2014	Amiante ciment	Ventilation haute (Fibres-ciment)	--Gaine technique 4	EP	Evaluation périodique

N° dossier : 2013-09-300 FK DTA PC 017LAA OPH
 Date de l'évaluation : 17/03/2014
 Bâtiment :
 Local ou zone homogène : Ech :
 Désignation déclarée du local : Gaine technique 4
 Matériau ou produit : Gaines & coffres verticaux, Ventilation haute (Fibres-ciment)
Conclusion : Procéder à une évaluation périodique

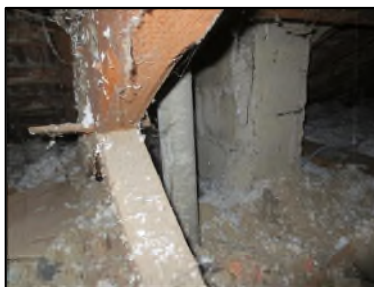
Photo N° 605 AMIANTE CIMENT --
Combles Conduits de fluide
Ventilation haute (Fibres-ciment)

N° dossier : 2013-09-300 FK DTA PC 017LAA OPH
Date de l'évaluation : 17/03/2014
Bâtiment :
Local ou zone homogène : Ech :
Désignation déclarée du local : Combles
Matériau ou produit : Conduits de fluide, Ventilation haute (Fibres-ciment)
Conclusion : Procéder à une évaluation périodique
