Rapport de mission de repérage des matériaux et produits contenant de l'amiante avant réalisation de travaux

Référence : RAAT_17LAA0303

Bien : Appartement

Adresse : 1 rue Du marché 77220 TOURNAN-EN-BRIE

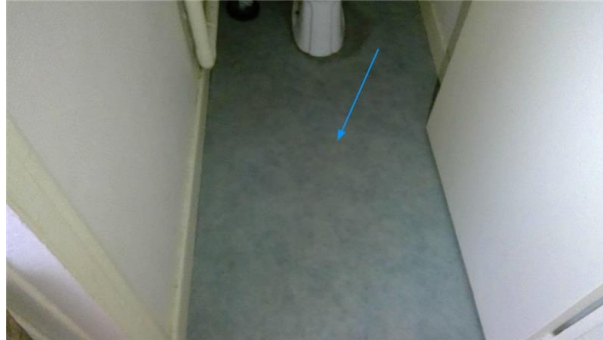
PRELEVEMENT : P001

Nom du client	Numéro de dossier	Localisation
HABITAT 77 OPH DE SEINE ET MARNE	RAAT_17LAA0303	3ème - WC Plancher - Sol
Nom de l'opérateur	Date de prélèvement	Matériau
MARTIN Olivier	25/08/2021	Ragréage / colle - Linoleum
Résultat amiante		
absence d'amiante

- N° 21H026484-001 - Référence P001-3ème - WC - Sol - Plancher - Ragréage / colle - Linoleum, prélevé par vos soins, et analysé par Eurofins Lab Environment Testing Portugal, Unipessoal Lda.

N° éch.	Référence client	Description visuelle	Technique utilisée / Analyste	Préparation		Résultats
				Nb prep / Nb grilles ou lames	Type	
001-1	21H026484-001 - P001-3èm - WC - Sol - Plancher - Ragréage / colle - Linoleum	Matériau souple de type revêtement de sol (bleu)	MET / PV6L	1 / 2	Calcination et/ou attaque acide (méthode interne de traitement)	Fibres d'amiante non détectées
001-2	21H026484-001 - P001-3èm - WC - Sol - Plancher - Ragréage / colle - Linoleum	Matériau de type peinture (blanc) ; matériau dur de type carrelage, faïence (beige) ; matériau dur de type mortier, béton, chape (gris)	MET / PV6L	1 / 2	Calcination et/ou attaque acide (méthode interne de traitement)	Fibres d'amiante non détectées
002-1	21H026484-002 - P002-3èm - Salle d'eau - Sol - Plancher - Ragréage / colle - Linoleum	Matériau souple de type revêtement de sol (bleu)	MET / C3DM	1 / 2	Calcination et/ou attaque acide (méthode interne de traitement)	Fibres d'amiante non détectées

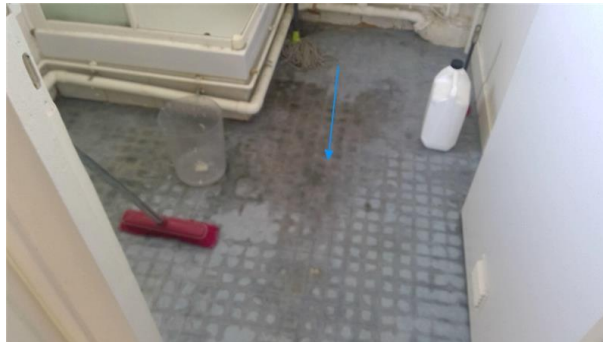
PRELEVEMENT : P002

Nom du client	Numéro de dossier	Localisation
HABITAT 77 OPH DE SEINE ET MARNE	RAAT_17LAA0303	3ème - Salle d'eau Plancher - Sol
Nom de l'opérateur	Date de prélèvement	Matériau
MARTIN Olivier	25/08/2021	Ragréage / colle - Linoleum
Résultat amiante		
absence d'amiante

- N° 21H026484-002 - Référence P002-3ème - Salle d'eau - Sol - Plancher - Ragréage / colle - Linoleum, prélevé par vos soins, et analysé par Eurofins Lab Environment Testing Portugal, Unipessoal Lda.

002-2	21H026484-002 - P002-3èm - Salle d'eau - Sol - Plancher - Ragréage / colle - Linoleum	Matériau de type peinture (blanc) ; matériau de type peinture (bleu) ; matériau dur de type carrelage, faïence (beige) ; matériau dur de type ciment-colle (gris) en traces	MET / C3DM	1 / 2	Calcination et/ou attaque acide (méthode interne de traitement)	Fibres d'amiante non détectées

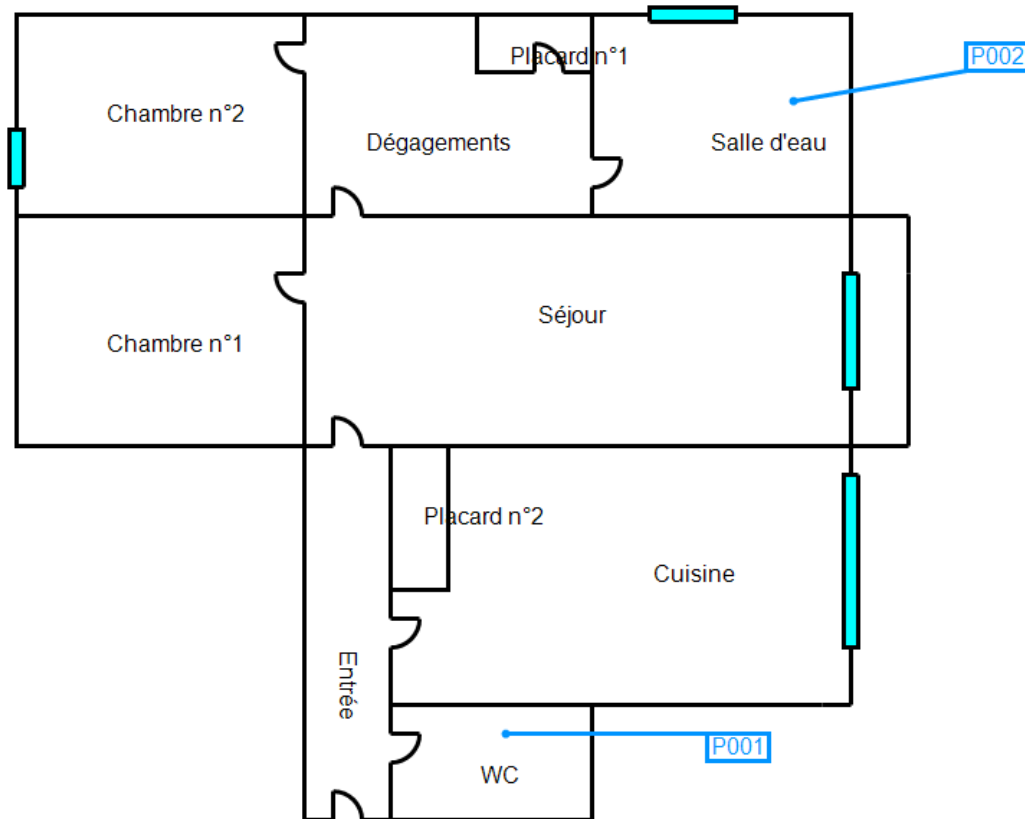
Planche de repérage

Client :	HABITAT 77 OPH DE SEINE ET	Titre :	Localisation prélèvements	
N° dossier :	RAAT_17LAA0303	Adresse :	Bâtiment 1 rue Du marché 77220 TOURNAN-EN-BRIE	
N° planche :	1/1			Version : 0
Type :	Croquis			
Date :	06/09/2021	Localisation / Bâtiment :		
Intervenant :	MARTIN Olivier	Niveau :		
Origine du plan :	Cabinet de diagnostics	Commentaire :
