# Rapport de repérage des matériaux et produits contenant de l'amiante avant réalisation de travaux dans un immeuble bâti

2  
17 RUE PAUL CEZANNE  
77720 MORMANT

Dans le cadre de la mission objet du présent rapport, il n'a pas été repéré de matériaux et produits contenant de l'amiante

182LAA0002 17/09/2020 - 05:09

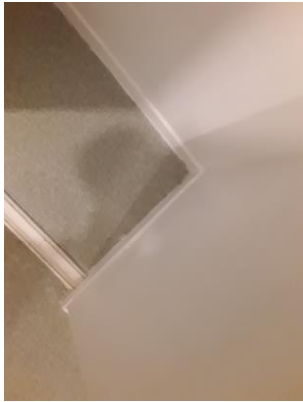
Identification : P001 (Fr1)
Pièce et étage : Placard RC
Localisation : Sol
Parties d'ouvrages ou de composants : Revêtements de sols (Sous-couches (carton, feutre, -) des revêtements souples)
Descriptif Laboratoire : Revêtement souple gris avec poussières
Résultat (justification) : Amiante non détectée (RESULTAT ANALYSE)

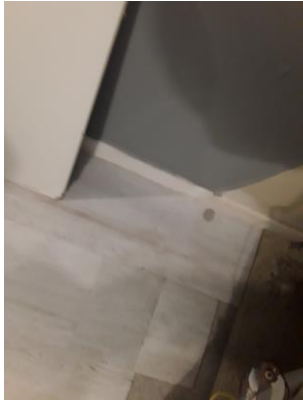
Identification : P003 (Fr1)
Pièce et étage : Salle de bains et WC RC
Localisation : Sol
Parties d'ouvrages ou de composants : Revêtements de sols (Sous-couches (carton, feutre, -) des revêtements souples)
Descriptif Laboratoire : Revêtement souple gris avec poussières
Résultat (justification) : Amiante non détectée (RESULTAT ANALYSE)

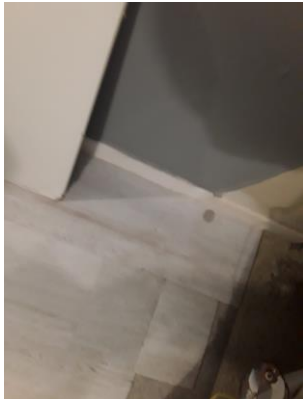
<b>Identification : P003 (Fr2)</b>
<b>Pièce et étage : Salle de bains et WC RC</b>
<b>Localisation : Sol</b>
<b>Parties d'ouvrages ou de composants : Revêtements de sols (Sous-couches (carton, feutre, -) des revêtements souples)</b>
<b>Descriptif Laboratoire : Colle polymère jaune non séparable + ragréage gris</b>
<b>Résultat (justification) : Amiante non détectée (RESULTAT ANALYSE)</b>
