Rapport de repérage des matériaux et produits contenant de l'amiante avant réalisation de travaux dans un immeuble bâti

BATIMENT_A_HALL
16 18 20 Rue Paul Cézanne

77720 MORMANT

BATIMENT_A_HALL 05/06/2020 - 20:03

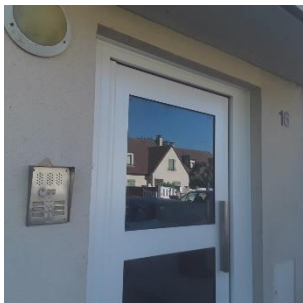
Identification : P001
Pièce et étage : Entrée ESC 16 FACADES
Localisation : Mur A
Parties d'ouvrages ou de composants : Autres (Crépi)
Descriptif Laboratoire : Matériau compact beige hétérogène
Résultat (justification) : Amiante non détectée (RESULTAT ANALYSE)

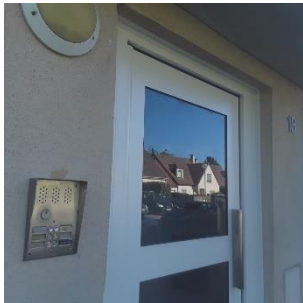
Identification : P002
Pièce et étage : Entrée ESC 18 FACADES
Localisation : Mur A
Parties d'ouvrages ou de composants : Autres (Crépi)
Descriptif Laboratoire : Matériau compact beige hétérogène
Résultat (justification) : Amiante non détectée (RESULTAT ANALYSE)
