# Rapport de repérage des matériaux et produits contenant de l'amiante avant réalisation de travaux dans un immeuble bâti

BATIMENT\_B\_HALL  
17 19 Rue Paul Cézanne

77720 MORMANT

**Référence du dossier :** 2020  
5319\_RUE PAUL CEZANNE\_HALL

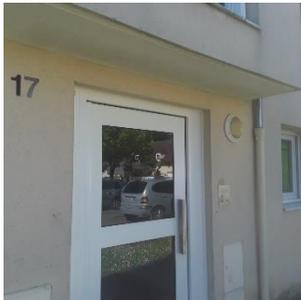
Identification : P001 (Fr1)
Pièce et étage : Entrée ESC 17 FACADES
Localisation : Mur A
Parties d'ouvrages ou de composants : Autres (Crépi)
Descriptif Laboratoire : Peinture
Résultat (justification) : Amiante non détectée (RESULTAT ANALYSE)

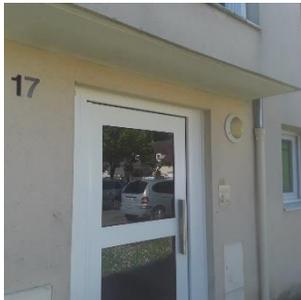
Identification : P001 (Fr2)
Pièce et étage : Entrée ESC 17 FACADES
Localisation : Mur A
Parties d'ouvrages ou de composants : Autres (Crépi)
Descriptif Laboratoire : Matériau compact beige hétérogène
Résultat (justification) : Amiante non détectée (RESULTAT ANALYSE)

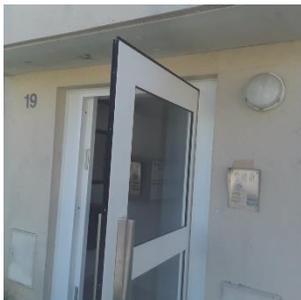
Identification : P002
Pièce et étage : Entrée 2 FACADES
Localisation : Mur A
Parties d'ouvrages ou de composants : Autres (Crépi)
Descriptif Laboratoire : Matériau compact beige hétérogène
Résultat (justification) : Amiante non détectée (RESULTAT ANALYSE)

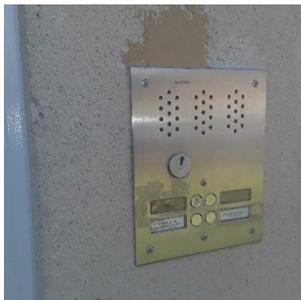
Identification : P003
Pièce et étage : Entrée ESC 17 FACADES
Localisation : Mur A
Parties d'ouvrages ou de composants : Autres (Joint d'étanchéité)
Descriptif Laboratoire : Matériau souple blanc avec poussières + matériau compact beige en faible quantité hétérogène non séparable
Résultat (justification) : Amiante non détectée (RESULTAT ANALYSE)
