N° de dossier : 2013-09-300 FK DTA PC_189LAA_OPH

Date de visite : 16 janvier 2014
Heure d'arrivée sur site : 09 : 52
Heure de départ du site : 17 : 52
N° de dossier : 2013-09-300 FK DTA PC_189LAA_OPH
Diagnostic établi par : F. KLAI
Identité du propriétaire : Office Public de l'Habitat 77
Adresse du propriétaire : 10 Avenue Charles Péguy
77000 MELUN
Adresse du bien visité : 6 RUE DE LA REPUBLIQUE
77720 MORMANT

6 RUE DE LA REPUBLIQUE
77720 MORMANT

Fiche de visite et de repérage de matériaux susceptibles de contenir de l'amiante

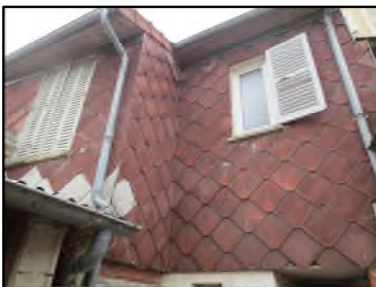
Photo N° 629 ECH-N°2 AMIANTE
CIMENT --FACADE CÔTE COUR
Murs Bardage (Fibres-ciment)

Date du prélèvement	N° prélèvement	Matériau et produit	Localisation	Résultat
16/01/2014	ECH-N°2	Amiante ciment (Bardage (Fibres-ciment))	--FACADE CÔTE COUR	PRESENCE

Matériaux et produits	Localisation	Numéro de prélèvement	Numéro d'analyse	Etat de conservation (2)
Amiante ciment (Bardage (Fibres-ciment))	--FACADE CÔTE COUR (Murs)	ECH-N°2	14H006231-005	EP

N° dossier : 2013-09-300 FK DTA PC_189LAA_OPH
Date de l'évaluation : 16/01/2014
Bâtiment :
Local ou zone homogène : Ech : ECH-N°2
Désignation déclarée du local : FACADE CÔTE COUR
Matériau ou produit : Murs, Bardage (Fibres-ciment)
Conclusion : Procéder à une évaluation périodique
