**N° de dossier :** 2013-09-300 FK DTA PC\_018LAA\_OPH

**Date de visite :** 22 janvier 2014  
**Heure d'arrivée sur site :** 09 : 29  
**Heure de départ du site :** 17 : 29  
**N° de dossier :** 2013-09-300 FK DTA PC\_018LAA\_OPH  
**Diagnostic établi par :** F. KLAI  
**Identité du propriétaire :** Office Public de l'Habitat 77  
**Adresse du propriétaire :** 10 Avenue Charles Péguy  
77000 MELUN  
**Adresse du bien visité :** 179 RUE MARRONNIERS  
77550 MOISSY CRAMAYEL

## FICHE RECAPITULATIVE DU DOSSIER TECHNIQUE AMIANTE

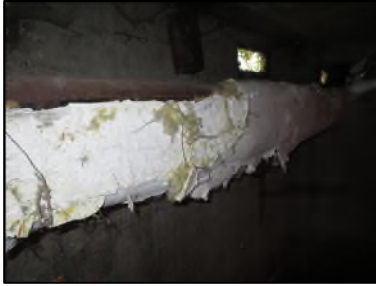
Photo N° 674 ECH-N°1  
CALORIFUGEAGE --COULOIR DE  
CAVE Conduits de fluide Laine  
minérale + enveloppe plâtrée

Date du prélèvement	N° prélèvement	Matériau et produit	Localisation	Résultat
22/01/2014	ECH-N°1	Calorifugeage (Laine minérale + enveloppe plâtrée)	--COULOIR DE CAVE	ABSENCE

Matériaux et produits	Localisation	Numéro de prélèvement	Numéro d'analyse
Calorifugeage (Laine minérale + enveloppe plâtrée)	--COULOIR DE CAVE (Conduits de fluide)	ECH-N°1	14H006715-001

Paramètres	Résultats
<b>Phase 1</b>	
Description visuelle	Plâtre blanc maillage de fibres laine de verre jaune (indissociable, phases préparées ensemble)
Traitement de l'échantillon	Calcination et attaque acide (méthode interne de traitement)
Nombre de préparations	1
* <b>Résultat de l'analyse par MET</b>	<b>Fibres d'amiante non détectées</b>
