N° de dossier : 2013-09-300 FK DTA PC_018LAE_OPH

63 RUE MARRONNIERS
77550 MOISSY CRAMAYEL

Fiche de visite et de repérage de matériaux susceptibles de contenir de l'amiante

DOSSIER PHOTOS

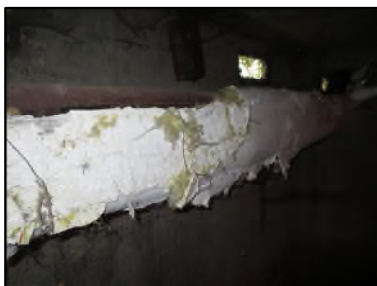
Date du prélèvement	N° prélèvement	Matériau et produit	Localisation	Résultat
22/01/2014	ECH-N°1	Calorifugeage (Laine minérale + enveloppe plâtrée)	--COULOIR DE CAVE	ABSENCE

Matériaux et produits	Localisation	Numéro de prélèvement	Numéro d'analyse
Calorifugeage (Laine minérale + enveloppe plâtrée)	--COULOIR DE CAVE (Conduits de fluide)	ECH-N°1	14H006715-001

Photo N° 674 ECH-N°1
CALORIFUGEAGE --COULOIR DE
CAVE Conduits de fluide Laine
minérale + enveloppe plâtrée

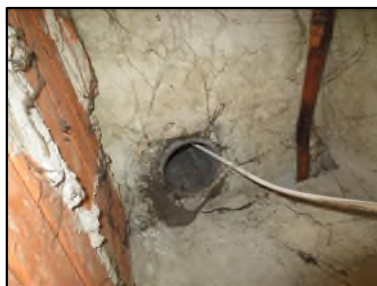
Localisation	Nature du matériau	Etat de conservation (1)
--GAINE TECHNIQUE - 4 (Conduits de fluide)	Amiante ciment (Ventilation haute (Fibres-ciment))	EP

Photo N° 675 AMIANTE CIMENT --
GAINE TECHNIQUE - 4 Conduits de
fluide Ventilation haute (Fibres-
ciment)

Date de chaque repérage	Type de repérage	Matériau ou produit	Localisation précise (faire référence le cas échéant au plan, croquis ou photos joints)	Etat de conservation (2)	Mesures préconisées par l'opérateur
22 janvier 2014	Amiante ciment	Ventilation haute (Fibres-ciment)	--GAINE TECHNIQUE - 4	EP	Evaluation périodique
