**N° de dossier :** 2013-09-300 FK DTA PC\_018LAG\_OPH

**Date de visite :** 22 janvier 2014  
**Heure d'arrivée sur site :** 09 : 29  
**Heure de départ du site :** 17 : 29  
**N° de dossier :** 2013-09-300 FK DTA PC\_018LAG\_OPH  
**Diagnostic établi par :** F. KLAI  
**Identité du propriétaire :** Office Public de l'Habitat 77  
**Adresse du propriétaire :** 10 Avenue Charles Péguy  
77000 MELUN  
**Adresse du bien visité :** 43 AVENUE JEAN JAURES  
77550 MOISSY CRAMAYEL

## PLAN OU CROQUIS

## DOSSIER PHOTOS

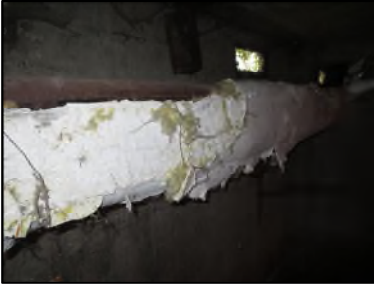
Date du prélèvement	N° prélèvement	Matériau et produit	Localisation	Résultat
22/01/2014	ECH-N°1	Calorifugeage (Laine minérale + enveloppe plâtrée)	--COULOIR DE CAVE	ABSENCE

Matériaux et produits	Localisation	Numéro de prélèvement	Numéro d'analyse
Calorifugeage (Laine minérale + enveloppe plâtrée)	--COULOIR DE CAVE (Conduits de fluide)	ECH-N°1	14H006715-001

Photo N° 674 ECH-N°1  
CALORIFUGEAGE --COULOIR DE  
CAVE Conduits de fluide Laine  
minérale + enveloppe plâtrée

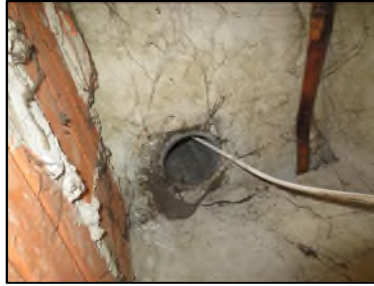
Localisation	Nature du matériau	Etat de conservation (1)
--GAINE TECHNIQUE - 4 (Conduits de fluide)	Amiante ciment (Ventilation haute (Fibres-ciment))	EP

Photo N° 675 AMIANTE CIMENT --  
GAINTE TECHNIQUE - 4 Conduits de  
fluide Ventilation haute (Fibres-  
ciment)

Date de chaque repérage	Type de repérage	Matériau ou produit	Localisation précise (faire référence le cas échéant au plan, croquis ou photos joints)	Etat de conservation (2)	Mesures préconisées par l'opérateur
22 janvier 2014	Amiante ciment	Ventilation haute (Fibres-ciment)	--GAINE TECHNIQUE - 4	EP	Evaluation périodique

N° dossier : 2013-09-300 FK DTA PC\_018LAA\_OPH  
Date de l'évaluation : 22/01/2014  
Bâtiment :  
Local ou zone homogène : Ech :  
Désignation déclarée du local : GAINTECHNIQUE - 4  
Matériau ou produit : Conduits de fluide, Ventilation haute (Fibres-ciment)  
**Conclusion : Procéder à une évaluation périodique**
