## Rapport de mission de repérage des matériaux et produits contenant de l'amiante avant réalisation de travaux

159 RUE DES MARRONNIERS LGT 3

77550 MOISSY CRAMAYEL

RAPPORT N° :	18LAB0403	Laboratoire d'Analyses :	ITGA
Repérage réalisé le :	17/01/2018	Adresse laboratoire :	3 RUE ARMAND HERPIN LACROIX - CS 46537 35065 RENNES CEDEX
Accompagnateur :		Numéro d'accréditation :	1-5967
Par :	Gaetan BEDEL	Organisme d'assurance professionnelle :	ALLIANZ
N° certificat :	CPDI3869	Adresse assurance :	Direction Opérations Entreprises 5C Esplanade Charles de Gaulle 33081 BORDEAUX CEDEX
Date d'obtention :	22/04/2016	N° de contrat d'assurance :	55832566
Organisme certificateur	I.CERT PARC EDONIA - BAT G - RUE DE LA TERRE VICTORIA - 35760 SAINT GREGOIRE	Date de validité :	31/12/2018

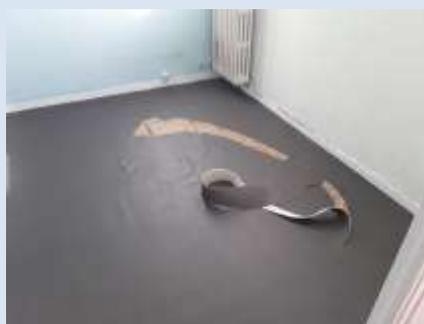
PIECE	ETAGE	ELEMENTS	DESCRIPTIF LABORATOIRE	Echantillon	REPERAGE	ETAT	RESULTAT	METHODE
Chambre 2		Revêtement souple	Revêtement souple gris + revêtement cassant marron + colle polymère incolore non séparable + bois massif	18LAB0403P001	Sol	DEGRADATION PARTIELLE	Amiante non détecté	RESULTAT ANALYSE
