Rapport de repérage des matériaux et produits contenant de l'amiante avant réalisation de travaux dans un immeuble bâti

2, Rue de la Mairie - Logement 1 - ESC AA - R+1
77510 VERDELOT

192LAA0101 16/06/2020 - 06:51

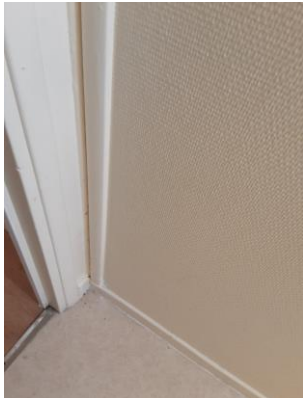
Identification : P005
Pièce et étage : WC 1 R+1
Localisation : Mur B
Parties d'ouvrages ou de composants : Cloisons sèches (assemblées, préfabriquées) (Enduits de jointoiment des plaques de plâtre)
Descriptif Laboratoire : Peintures multiples avec couche en toile et poussières + matériau plâtreux blanc avec couche cartonnée non séparable
Résultat (justification) : Amiante non détectée (RESULTAT ANALYSE)

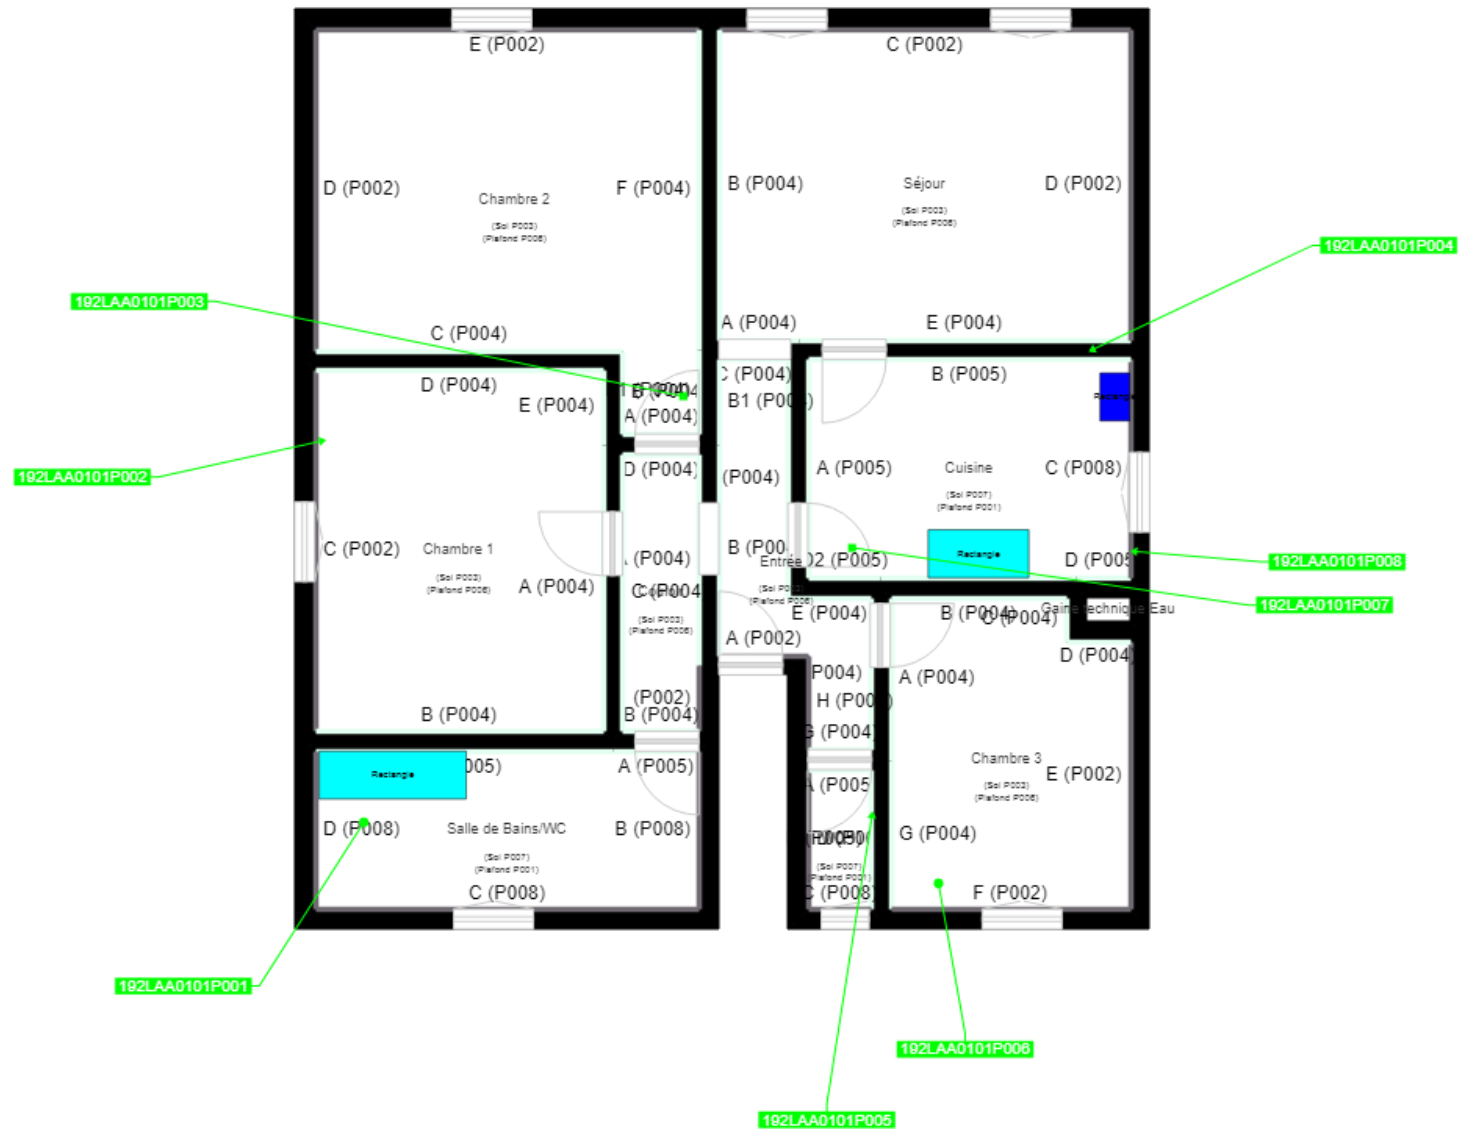
PLANCHE DE REPERAGE

Appartement 101 du bat n 2

Bien : 192LAA0101 - 2, Rue de la Mairie - Logement 1 - ESC AA - R+1
77510 VERDELLOT
