Rapport de repérage des matériaux et produits contenant de l'amiante avant réalisation de travaux dans un immeuble bâti

1
6 CITE DANTON
77480 BRAY SUR SEINE

Référence du dossier : Diffus OPH77

19LAF0001 12/09/2020 - 03:41

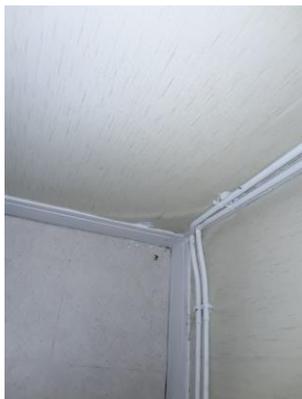
Identification : P001

Pièce et étage : Chambre 1 RC

Localisation : Mur A

Parties d'ouvrages ou de composants : Murs et cloisons maçonnés (Enduits de lissage)

Descriptif Laboratoire : Papier peint + peintures multiples en vrac non séparable + matériau plâtreux blanc non séparable

Résultat (justification) : Amiante non détectée (RESULTAT ANALYSE)

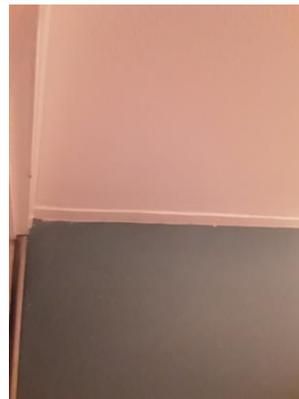
Identification : P004

Pièce et étage : Salle de bains RC

Localisation : Mur B

Parties d'ouvrages ou de composants : Murs et cloisons maçonnés (Enduits de lissage)

Descriptif Laboratoire : Peintures multiples avec couche en toile et poussières + matériau plâtreux blanc en vrac non séparable

Résultat (justification) : Amiante non détectée (RESULTAT ANALYSE)

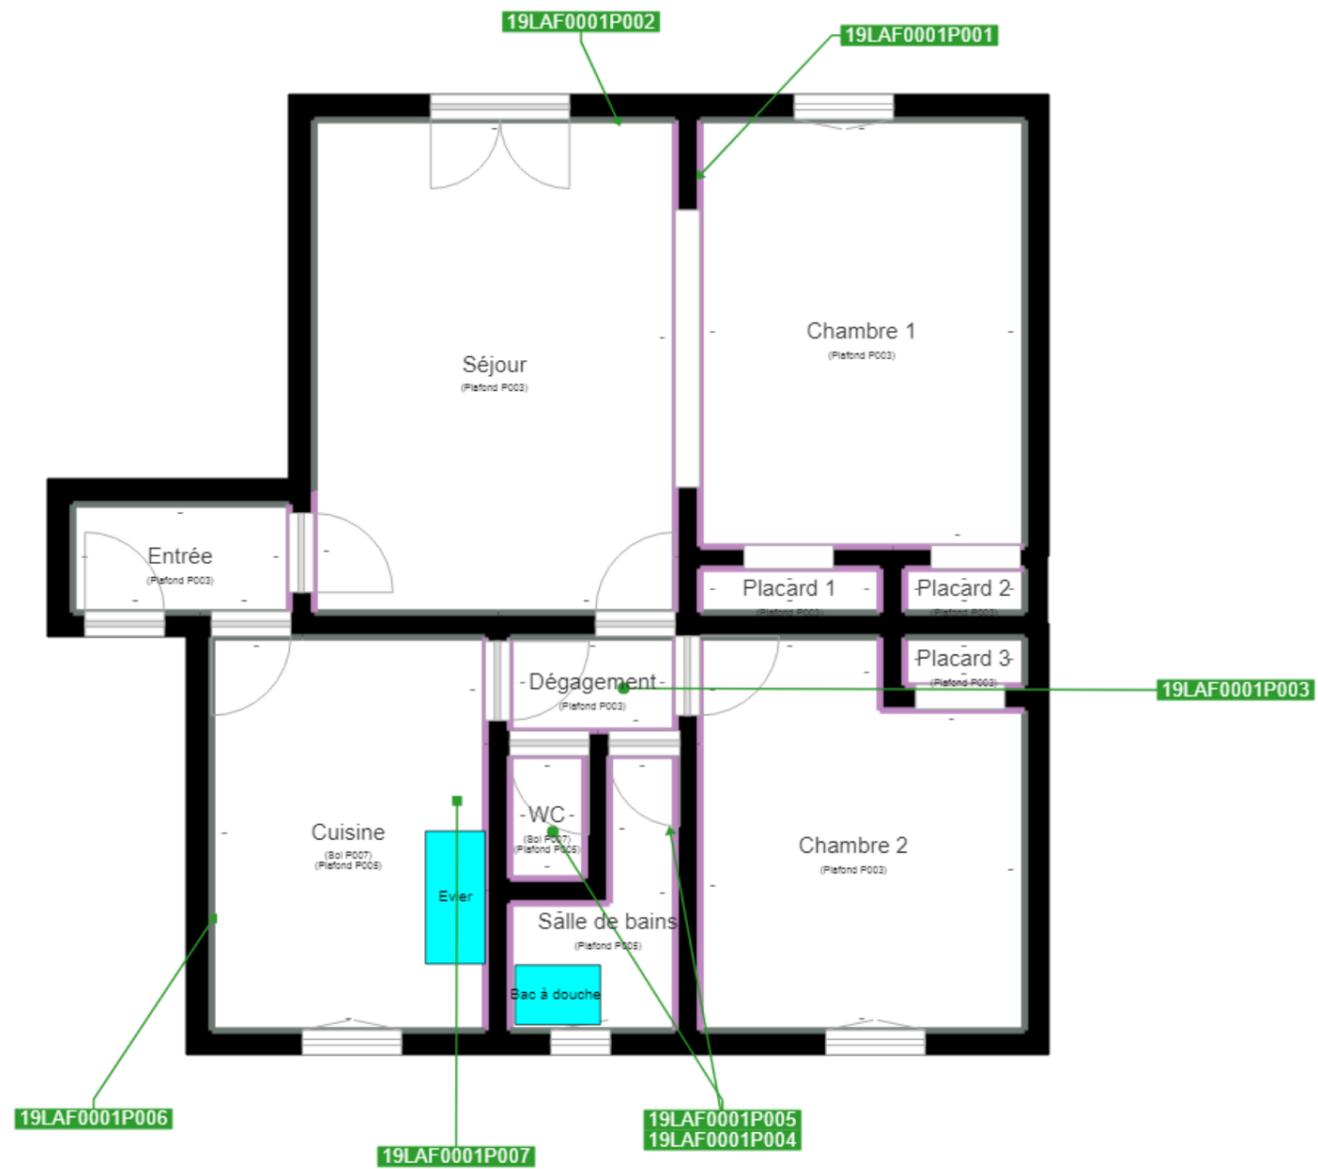
PLANCHE DE REPERAGE

Appartement 001 du bâtiment n 6

Bien : 19LAF0001 - 1 6 CITE
DANTON 77480 BRAY SUR SEINE
