## Rapport de mission de repérage des matériaux et produits contenant de l'amiante avant réalisation de travaux

10 CITE DANTON APT 101

77480 BRAY SUR SEINE

RAPPORT N° :	OPH77 19LAJ0101	Date d'émission du rapport :	29/08/2017
Le repérage a été réalisé le :	10/08/2017	Accompagnateur :	
Par :	Mickaël JULIEN	Laboratoire d'Analyses :	ITGA
N° certificat de qualification :		Adresse laboratoire :	3 RUE ARMAND HERPIN LACROIX - CS 46537 35065 RENNES CEDEX
Date d'obtention :	29/08/2017	Numéro d'accréditation :	1-5967
Le présent rapport est établi par une personne dont les compétences sont certifiées par :		Organisme d'assurance professionnelle :	ALLIANZ
		Adresse assurance :	Direction Opérations Entreprises 5C Esplanade Charles de Gaulle 33081 BORDEAUX CEDEX
		N° de contrat d'assurance :	55897385
		Date de validité :	31/12/2017

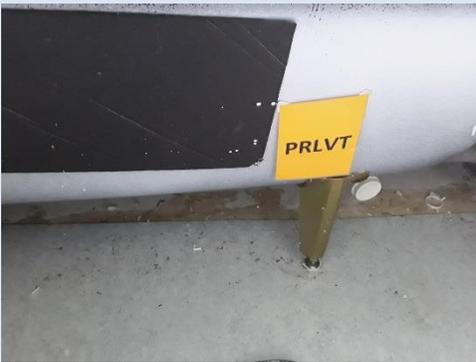
PRELEVEMENT : 19LAJ0101P001		
NOM DU CLIENT	NUMERO DU DOSSIER	PIECE OU LOCAL
OPH77	19LAJ0101 10/08/2017	Salle de bains
MATERIAU	DATE DE PRELEVEMENT	NOM DE L'OPERATEUR
Matériau bitumineux noir	10/08/2017	JULIEN Mickaël
LOCALISATION		RESULTAT
Sous baignoire		Amiante non détecté
EMPLACEMENT

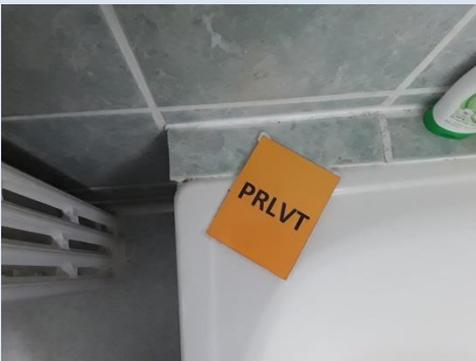
PRELEVEMENT : 19LAJ0101P002		
NOM DU CLIENT	NUMERO DU DOSSIER	PIECE OU LOCAL
OPH77	19LAJ0101 10/08/2017	Salle de bains
MATERIAU	DATE DE PRELEVEMENT	NOM DE L'OPERATEUR
Colle grise + bois en vrac non séparable + peinture non séparable + carrelage	10/08/2017	JULIEN Mickaël
LOCALISATION		RESULTAT
Paillasse		Amiante non détecté
EMPLACEMENT
