Rapport de mission de repérage des matériaux et produits contenant de l'amiante avant
réalisation de travaux

19LAJ0102

10 CITE DANTON APPT 102

77480 BRAY SUR SEINE

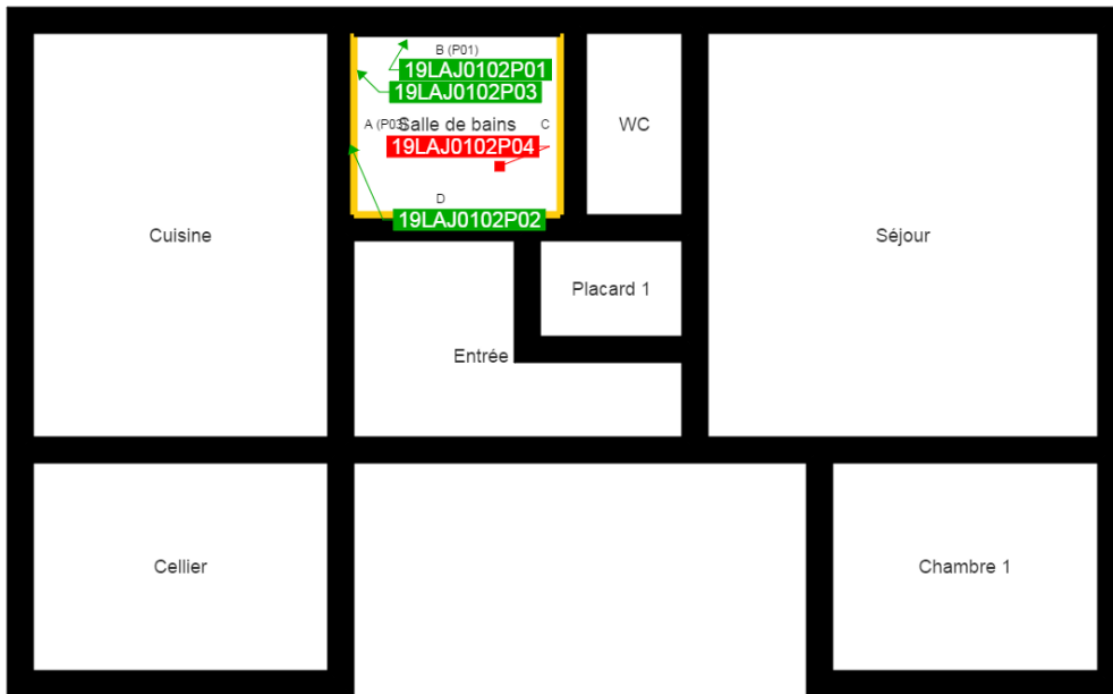
ANNEXE 2 – CROQUIS DE LOCALISATION DE PRELEVEMENTS

- Murs périphériques / Plaques de plâtre
- Murs Bois
- Murs Brique
- Murs Béton brut
- Cloisons Plaques de plâtre
- Murs carreaux de plâtre
- Murs Béton / Enduit
- Murs porteurs et/ou mur de refend / Plaques de plâtre
- Murs périphériques / Doublage (plaque de plâtre + isolant)
- Torchis
- Murs Amiantés
- Murs Brique / Enduit
- Murs Brique plâtrière

- Prélèvements de sol amiantés
- Prélèvements de sol non amiantés
- Prélèvements de plafonds amiantés
- Prélèvements de plafonds non amiantés
- Prélèvements de murs amiantés
- Prélèvements de murs non amiantés
- X Autres types de prélèvements amiantés
- X Autres types de prélèvements non amiantés
